Sayfa : 1 / 18
EKSPERTİZ BİLGİLENDİRME SAYFASI

İşlem Tarihi:	14.09.2024 11:57:28 - 14:21:00	Şasi No:	NM0MXXTACMPC02736
Marka :	FORD	Model	TOURNEO COURIER KOMBI 1.5 TDCI 100 SCR DELUXE / 2023

BOYA KAPORTA DIŞ KONTROLLER

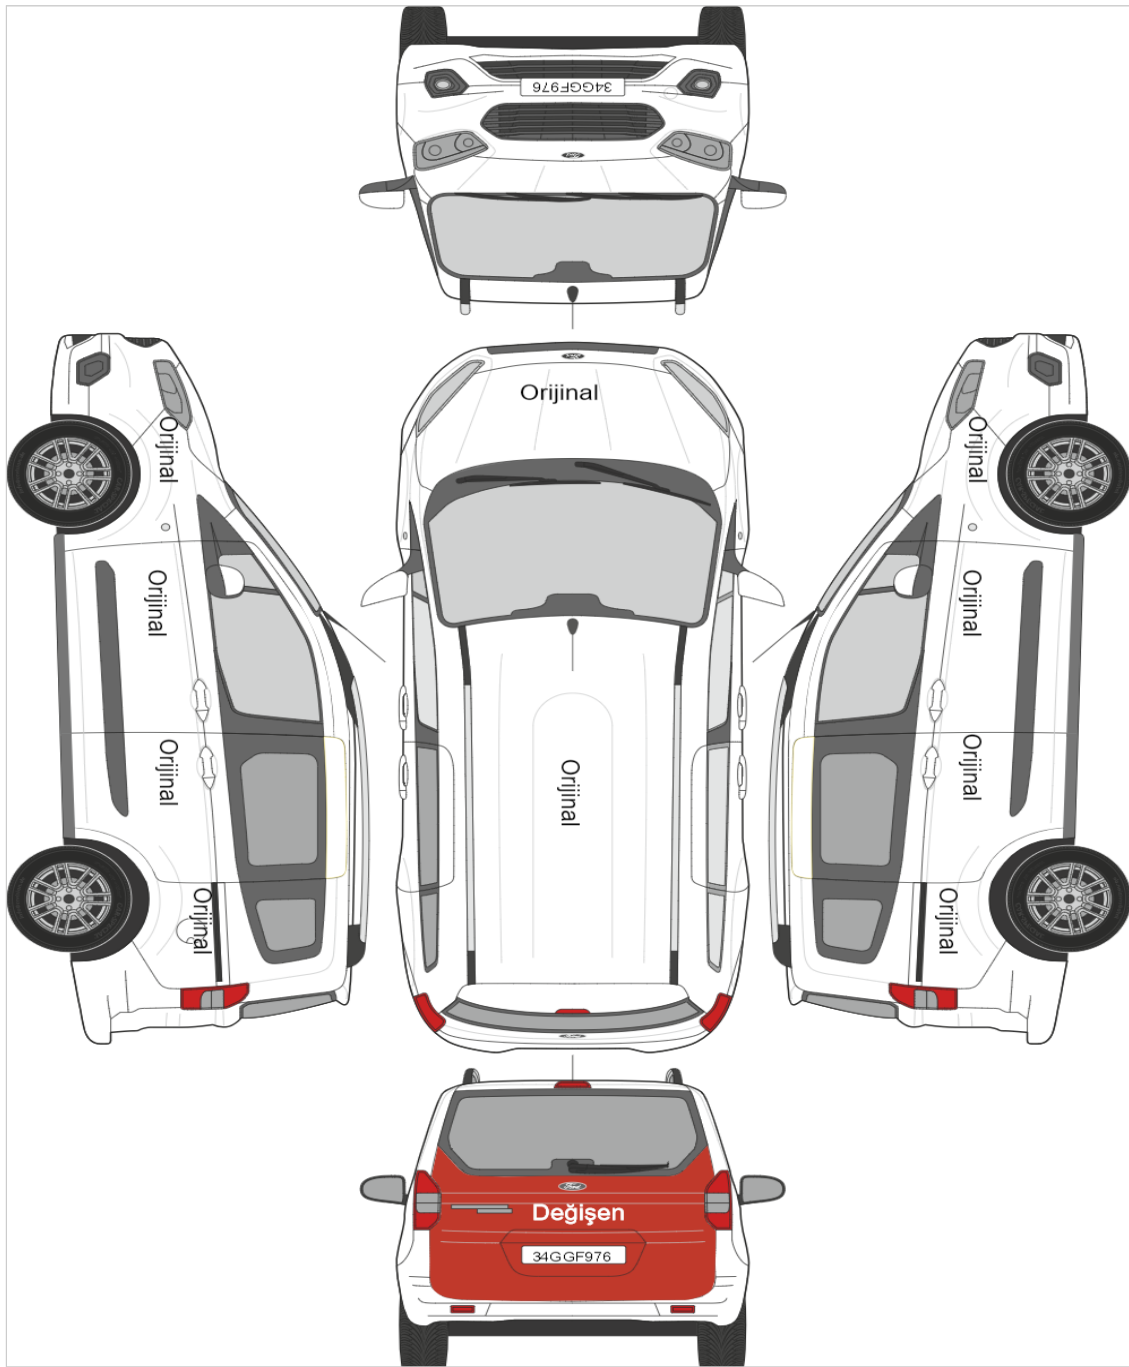
BOYALI	DEĞİŞEN	LOKAL BOYALI	ORİJİNAL	BOYALI İŞLEMLİ	DOLU GÖÇÜĞÜ	HASARLI	EZİK GÖÇÜK	SÖKÜLÜP TAKILMIŞ
--------	---------	--------------	----------	----------------	-------------	---------	------------	------------------

BOYA KAPORTA KONTROLLERİ 2 SAYFADAN OLUŞMAKTADIR

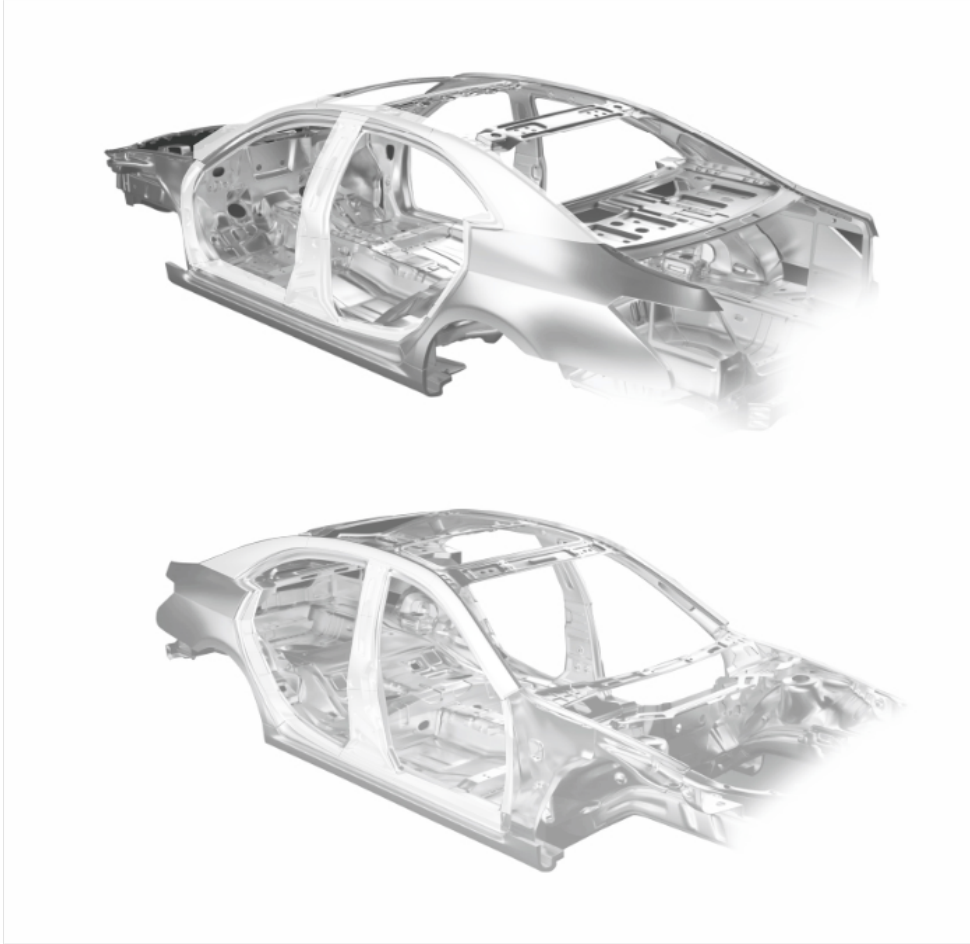
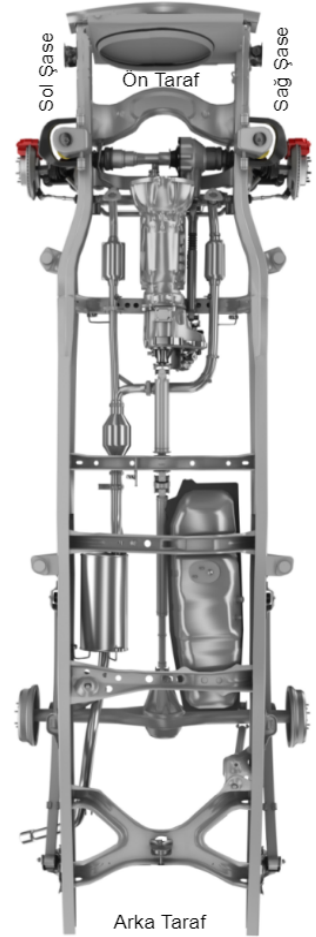
ARAÇ DİREK & ŞASİ KONTROLLERİ

DİREK KONTROL SONUÇLARI

Sol Orta Direk	Orijinal	Sol Ön Cam Direği	Orijinal
Sol Arka Üst Direk	Orijinal	Sol Ön Basamak	Orijinal
Sol Arka Basamak	Orijinal	Sol Ön Kapı İç Direk	Orijinal
Sol Çamurluk Kilit Karşılığı	Orijinal	Sol Üst Direk	Orijinal
Sağ Orta Direk	Orijinal	Sağ Ön Cam Direği	Orijinal
Sağ Arka Üst Direk	Orijinal	Sağ Ön Basamak	Orijinal
Sağ Arka Basamak	Orijinal	Sağ Ön Kapı İç Direk	Orijinal
Sağ Çamurluk Kilit Karşılığı	Orijinal	Sağ Üst Direk	Orijinal

ŞASİ KONTROL SONUÇLARI

Sol Şasi	
Sağ Şasi
