Sayfa : 1 / 18
EKSPERTİZ BİLGİLENDİRME SAYFASI

İşlem Tarihi:	04.11.2024 12:52:15 - 13:16:04	Şasi No:	NM435600006X61549
Marka :	FIAT	Model	EGEA / 2022

BOYA KAPORTA DIŞ KONTROLLER

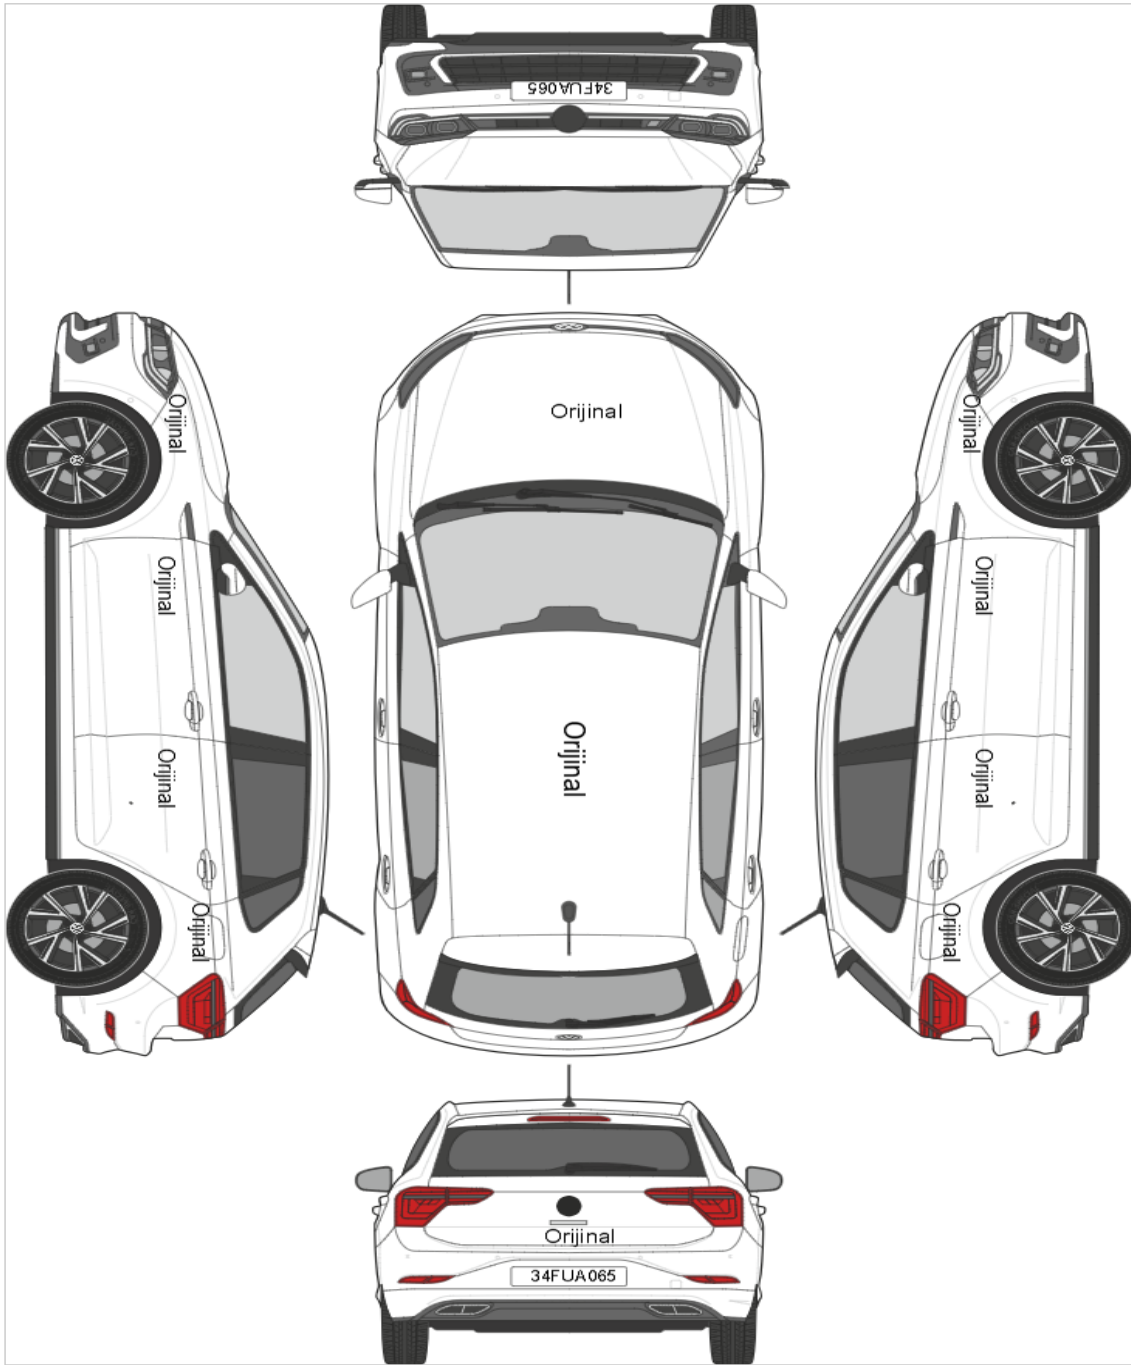
BOYALI	DEĞİŞEN	LOKAL BOYALI	ORİJİNAL	BOYALI İŞLEMLİ	DOLU GÖÇÜĞÜ	HASARLI	EZİK GÖÇÜK	SÖKÜLÜP TAKILMIŞ
--------	---------	--------------	----------	----------------	-------------	---------	------------	------------------

60. Sol Ön Şasi	Orijinal
61. Sağ Ön Şasi	Orijinal
62. Güneş Yanığı	Yok
63. Podye Sol	Orijinal
64. Podye Sağ	Orijinal
65. Amortisör Kulesi Sol	Orijinal
66. Amortisör Kulesi Sağ	Orijinal
67. Sol Üst Direk	Orijinal
68. Sağ Üst Direk	Orijinal
69. Sol Ön Direk	Orijinal
70. Sağ Ön Direk	Orijinal
71. Sol Kapı Orta Direk	Orijinal
72. Sağ Kapı Orta Direk	Orijinal
73. Sol Arka Çamurluk Kilit Karşılığı	Orijinal
74. Sağ Arka Çamurluk Kilit Karşılığı	Orijinal
75. Sol Alt Marşpiyel	Plastik Kaplama
76. Sağ Alt Marşpiyel	Plastik Kaplama
77. Ön Panel	Plastik
78. Arka Panel	Orijinal
79. Ön Tampon	Plastik
80. Arka Tampon	Plastik
81. Taban Sacı	Sağlam
82. Bagaj İç Havuz Sacı	Orijinal
83. Sağ Ön Çamurluk Davlumbazı	Sağlam
84. Sol Ön Çamurluk Davlumbazı	Sağlam
85. Sağ Arka Çamurluk Davlumbazı	Sağlam
86. Sol Arka Çamurluk Davlumbazı	Sağlam
87. Çizik/Gamze/Göçükler	! Var

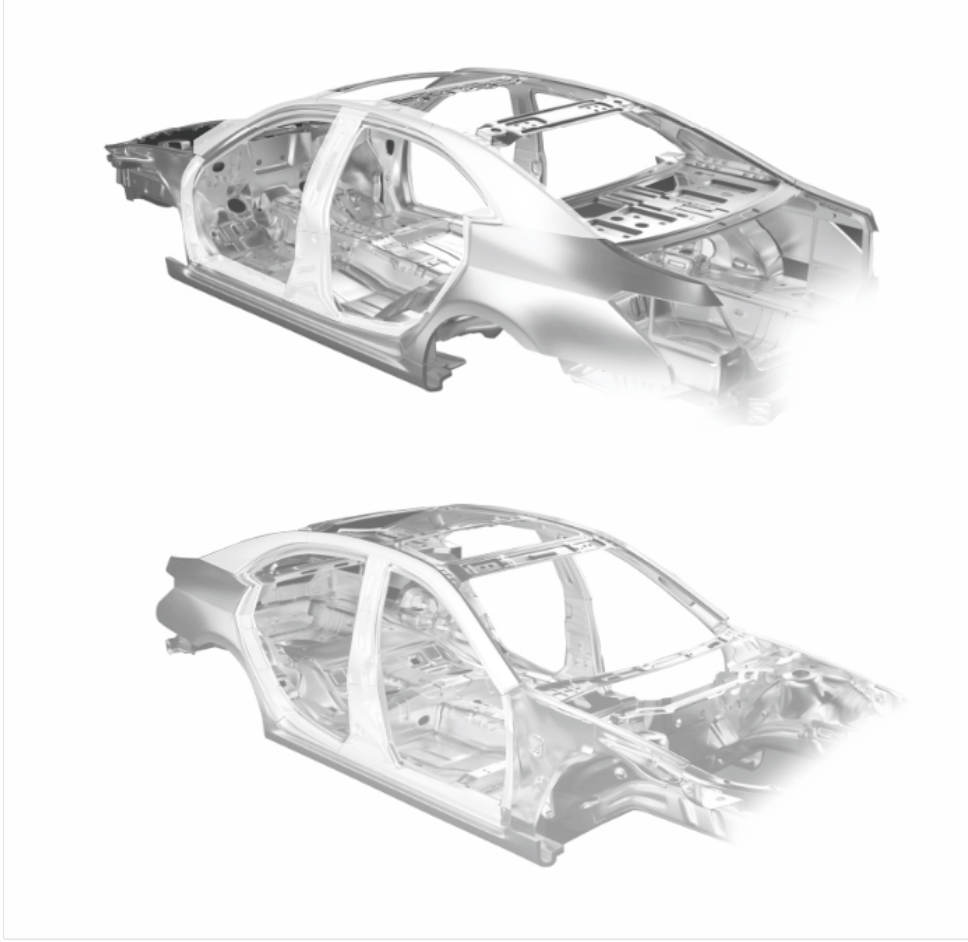
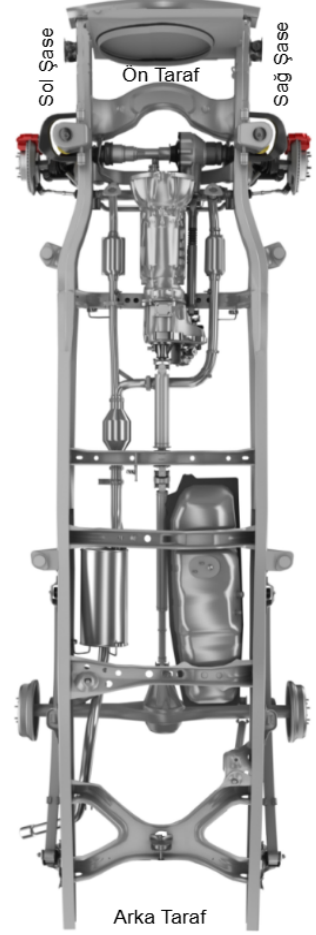
ARAÇ DİREK & ŞASI KONTROLLERİ

Sol Orta Direk	Orijinal	Sol Ön Cam Direği	Orijinal
Sol Arka Üst Direk	Orijinal	Sol Ön Basamak	Orijinal
Sol Arka Basamak	Orijinal	Sol Ön Kapı İç Direk	Orijinal
Sol Çamurluk Kilit Karşılığı	Orijinal	Sol Üst Direk	Orijinal
Sağ Orta Direk	Orijinal	Sağ Ön Cam Direği	Orijinal
Sağ Arka Üst Direk	Orijinal	Sağ Ön Basamak	Orijinal
Sağ Arka Basamak	Orijinal	Sağ Ön Kapı İç Direk	Orijinal
Sağ Çamurluk Kilit Karşılığı	Orijinal	Sağ Üst Direk	Orijinal

Sol Şasi	
Sağ Şasi

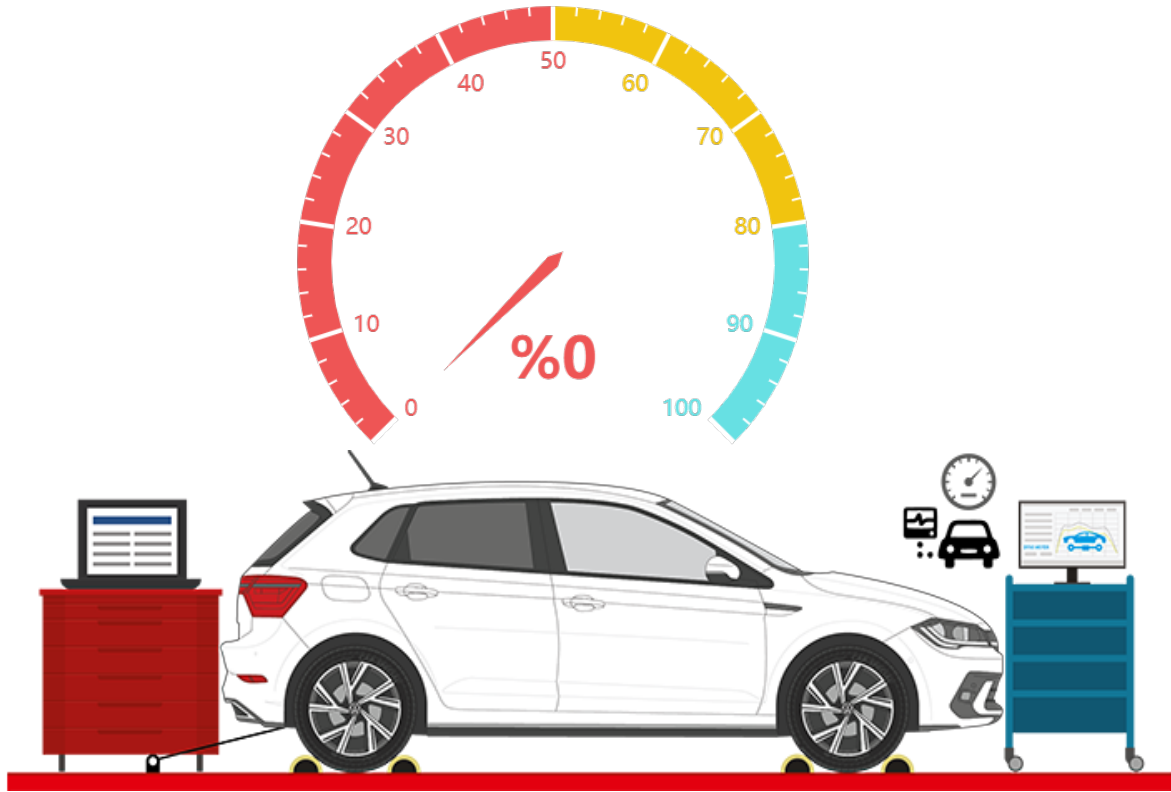
DYNO MOTOR PERFORMANS TEST SONUCU

Aracın Motor Gücü (KW)	96 KW - 129 BG
Ölçülen Motor Gücü (KW)	0 KW - 0 BG
Üretilen Anlık Performans (%)	% 0

MÜŞTERİ BİLGİSİ DÂHİLİNDE DYNO TEST YAPILMAMIŞTIR. YOL TESTİ YAPILDI.
