# DYNOPLUS - İZMİR YOLU ŞB

34MCG067 - NM43560000U224630 - FİAT 2025 Otomatik Dizel - Kilometre : 48241

## KAPORTA VE BOYA KONTROLÜ

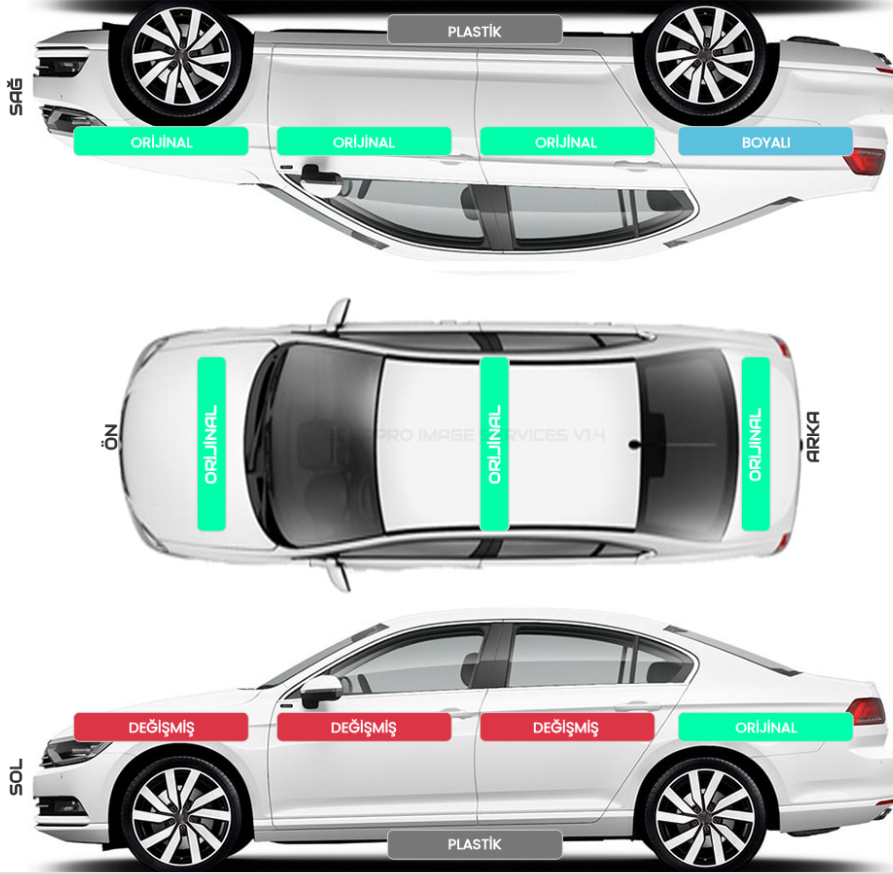
| ! | Sol ön direk kontrolü | Sol ön direk yarım boyalı. | ✓ | Sağ ön direk kontrolü |
| ! | Sol orta direk kontrolü | Sol orta direk yarım boyalı.. | ✓ | Sağ orta direk kontrolü |

Aracın muhtelif yerlerinde minimal düzeyde ezik ve çizikler mevcut  
Sol ön direk ve sol orta direk işlemlili ve boyalı
