# DYNOPLUS - İZMİR YOLU ŞB

Alıcı: OTOPOİNT MOTORLU ARAÇLAR.. Araç: 34BCZ552 - WVVZZZ3CZLE054039 - VOLKSWAGEN Passat Otomatik Dizel - Kilometre : 26358

## KAPORTA VE BOYA KONTROLÜ

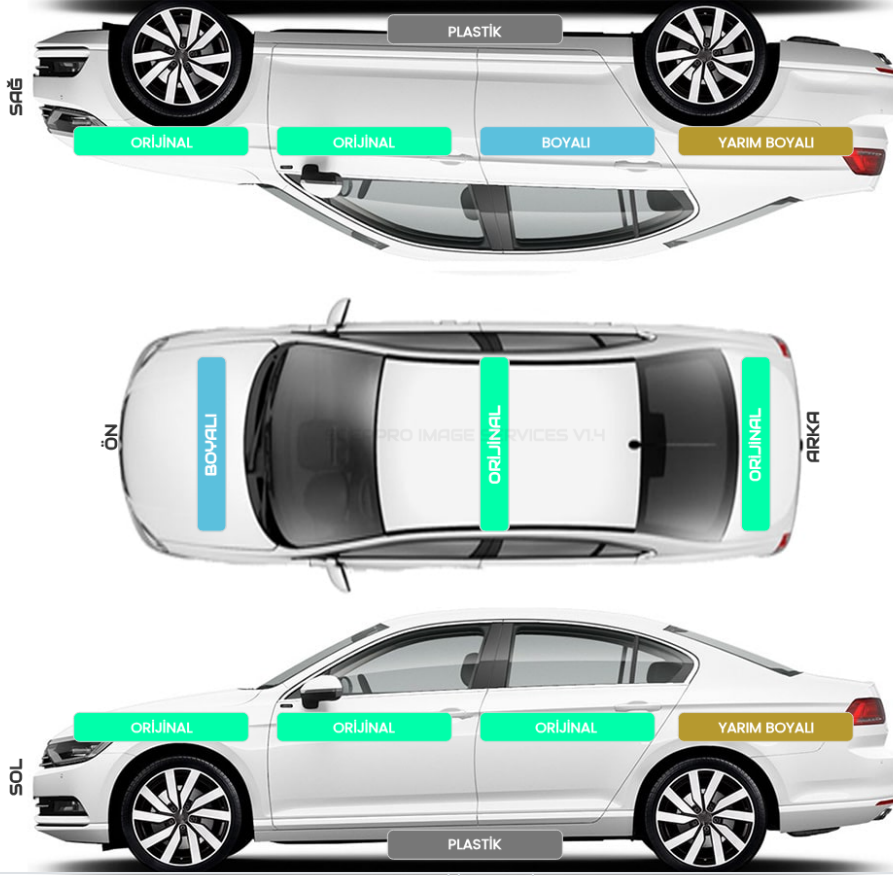
- O ORJİNAL
- B BOYALI
- IDB İÇ DİŞ BOYALI
- STB SÖK TAK BOYALI
- LB LOKAL BOYALI
- D DEĞİŞMİŞ
- CD ÇIKMA DEĞİŞMİŞ
- KSD KAPI SAÇI DEĞİŞMİŞ
- P PLASTİK
- K KAPLAMA
- C CAM
- PY PARÇA YOKTUR
- KS KASA
- ST SÖK TAK AYAR
- YB YARIM BOYALI
- İNB İNCE BOYALI
- LD LOKAL DEĞİŞMİŞ

Aracın muhtelif yerlerinde minimal düzeyde ezik, çizik ve boyasız göçük düzeltmeler mevcut  
Ön camda taş izi mevcut

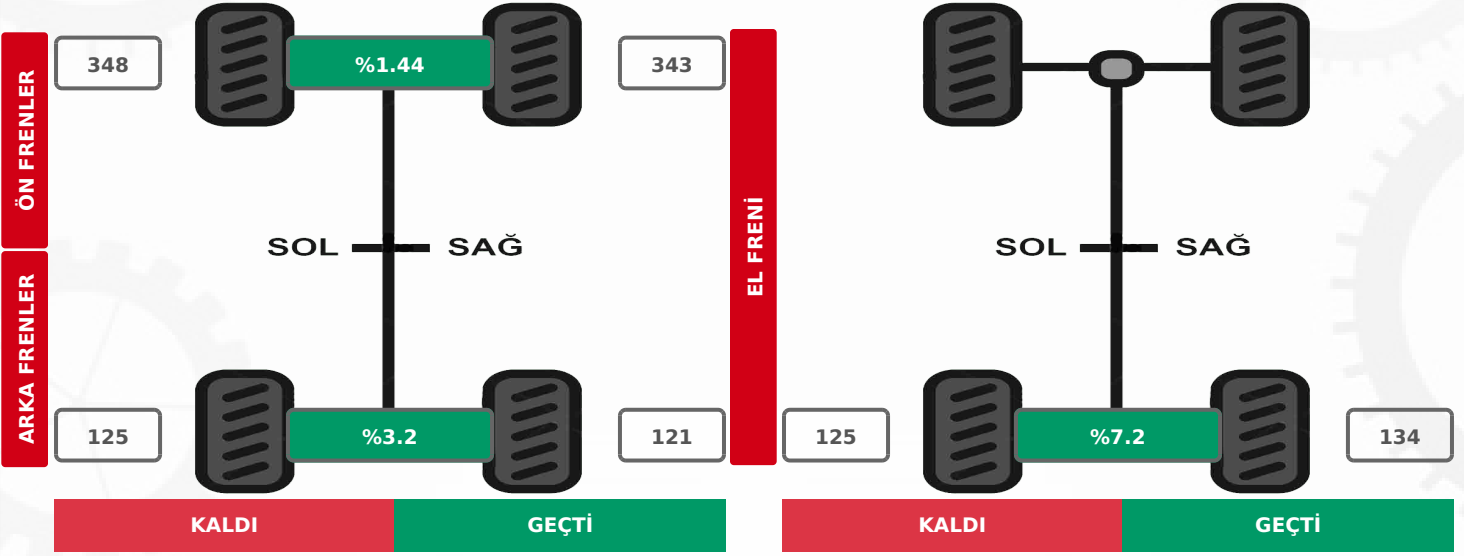
## FREN SÜSPANSİYON VE YANAL KAYMA

## SÜSPANSİYON TEST SONUÇLARI
