KAPORTA VE BOYA KONTROLÜ

Rapor tarihi : 2024-12-12 14:45:15

Rapor id : SP450DBC496

Alıcı: OTOPOİNT MOTORLU ARAÇLAR.. Araç: 34CRT625 - VF1RFB00864979252 - FORD Focus 2020 Otomatik Dizel - Kilometre : 36879

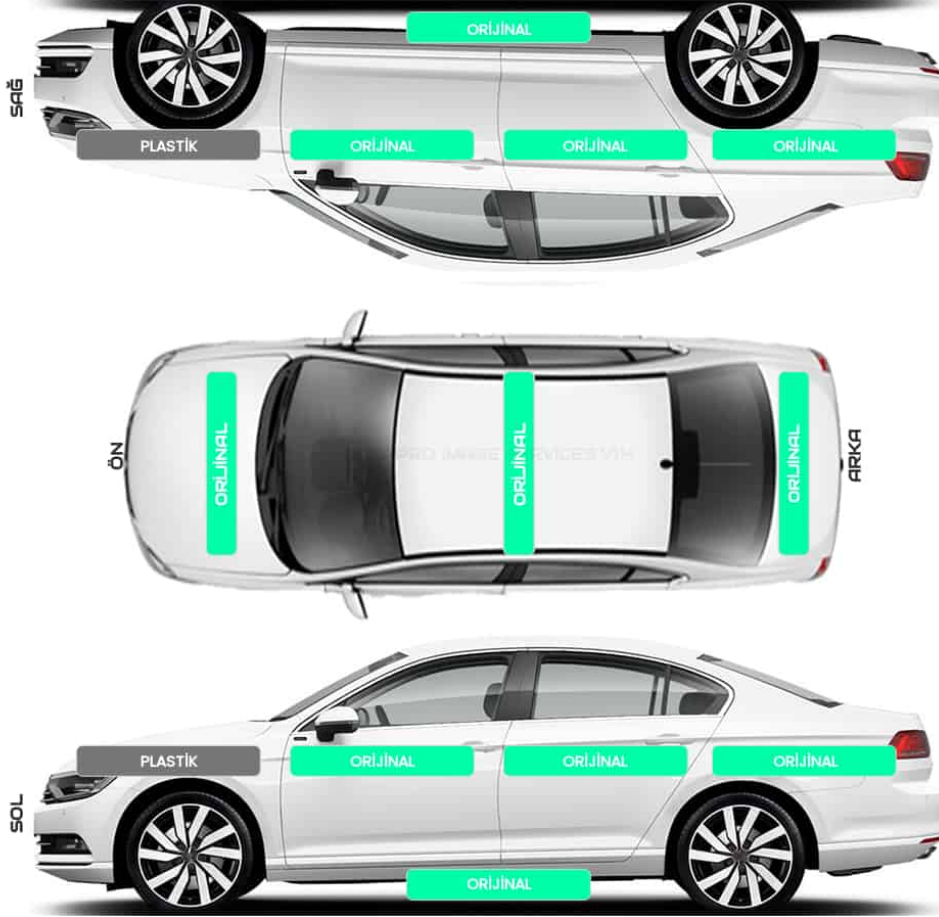
O	ORJİNAL
B	BOYALI
IDB	İÇ DIŞ BOYALI
STB	SÖK TAK BOYALI
LB	LOKAL BOYALI
D	DEĞİŞMİŞ
ÇD	ÇIKMA DEĞİŞMİŞ
KSD	KAPI SAÇI DEĞİŞMİŞ
P	PLASTİK
K	KAPLAMA
C	CAM

ÖN KAPUT UCUNDA KURU ONARIM İŞLEMİ MEVCUT
SOL ÖN FAR ONARIMLI
