# DYNOPLUS - İZMİR YOLU ŞB

Rapor id : SP517DAG908

Alıcı: OTOPOİNT MOTORLU ARAÇLAR.. Araç: 34EUS944 - VF1RFB00968629914 - RENAULT Megane 2021 Otomatik Benzin - Kilometre : 95210

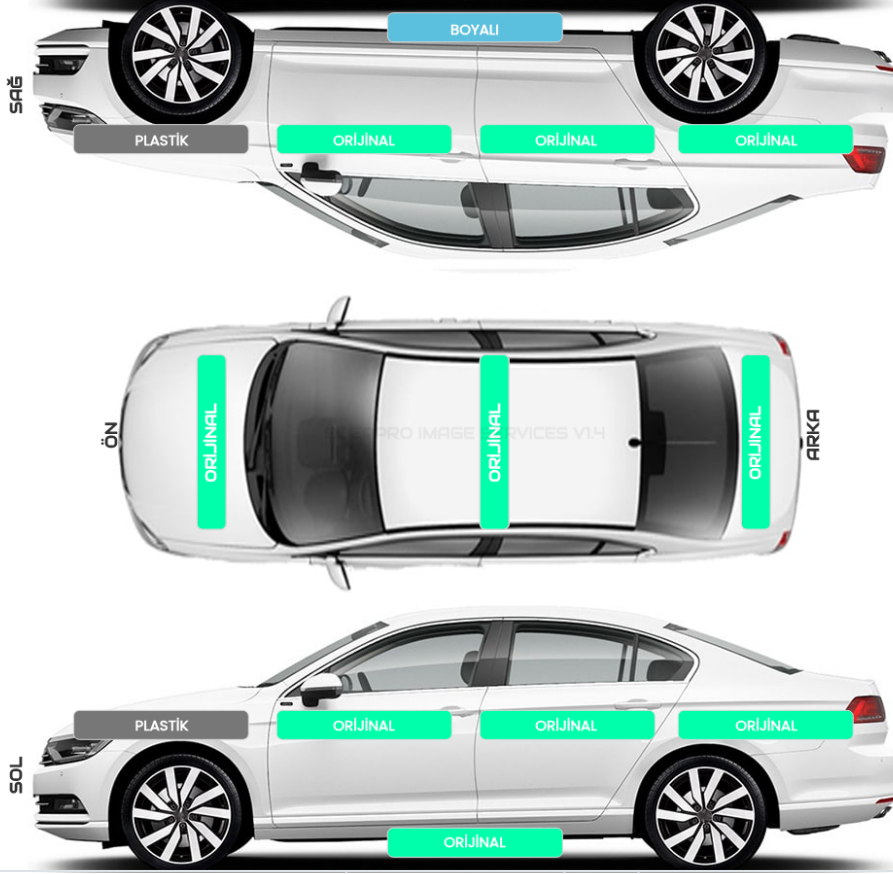
## KAPORTA VE BOYA KONTROLÜ

- O ORJİNAL
- B BOYALI
- IDB İÇ DIŞ BOYALI
- STB SÖK TAK BOYALI
- LB LOKAL BOYALI
- D DEĞİŞMİŞ
- ÇD ÇIKMA DEĞİŞMİŞ
- KSD KAPI SAÇI DEĞİŞMİŞ
- P PLASTİK
- K KAPLAMA
- C CAM
- PY PARÇA YOKTUR
- KS KASA
- ST SÖK TAK AYAR
- YB YARIM BOYALI
- İNB İNCE BOYALI

ARACIN MUHTELİF YERLERİNDE MİNİMAL DÜZEYDE EZİK VE ÇİZİKLER MEVCUT  
ÖN CAM DA TAŞ İZİ VAR

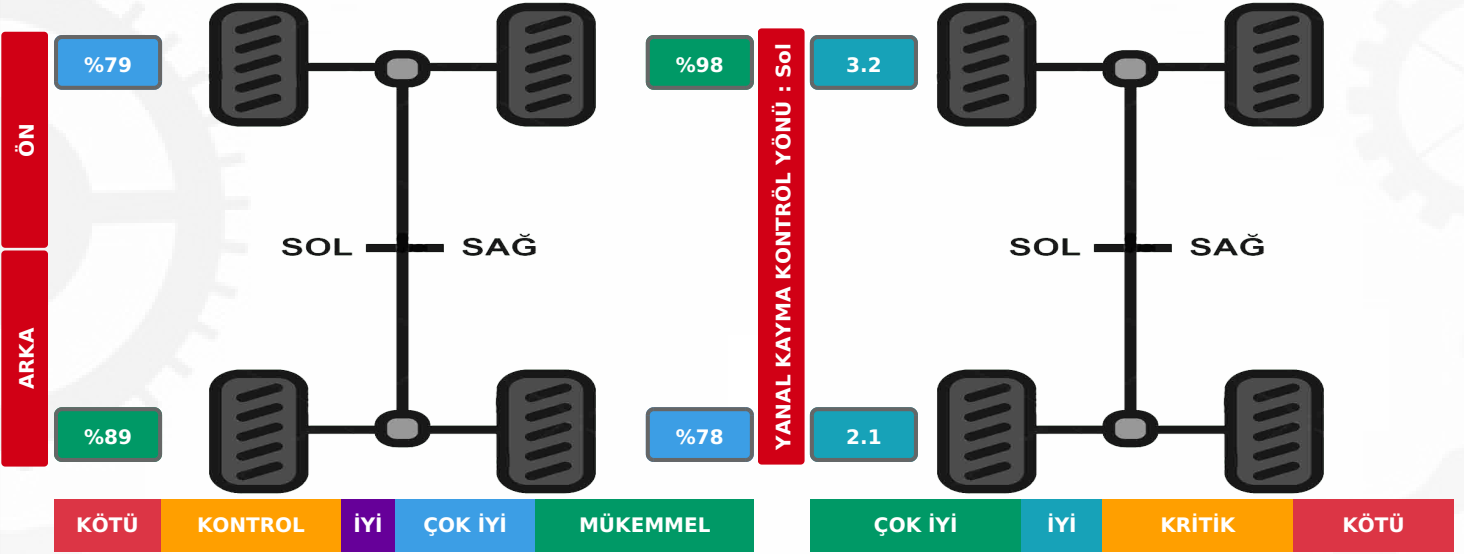
## YANAL KAYMA TEST SONUÇLARI

## SÜSPANSİYON TEST SONUÇLARI
