# DYNOPLUS - İZMİR YOLU ŞB

Rapor id : SP218HBA541

34FCU210 - VF1RFB00169023842 - RENAULT Megane 2022 Otomatik Benzin - Kilometre : 60928

## KAPORTA VE BOYA KONTROLÜ

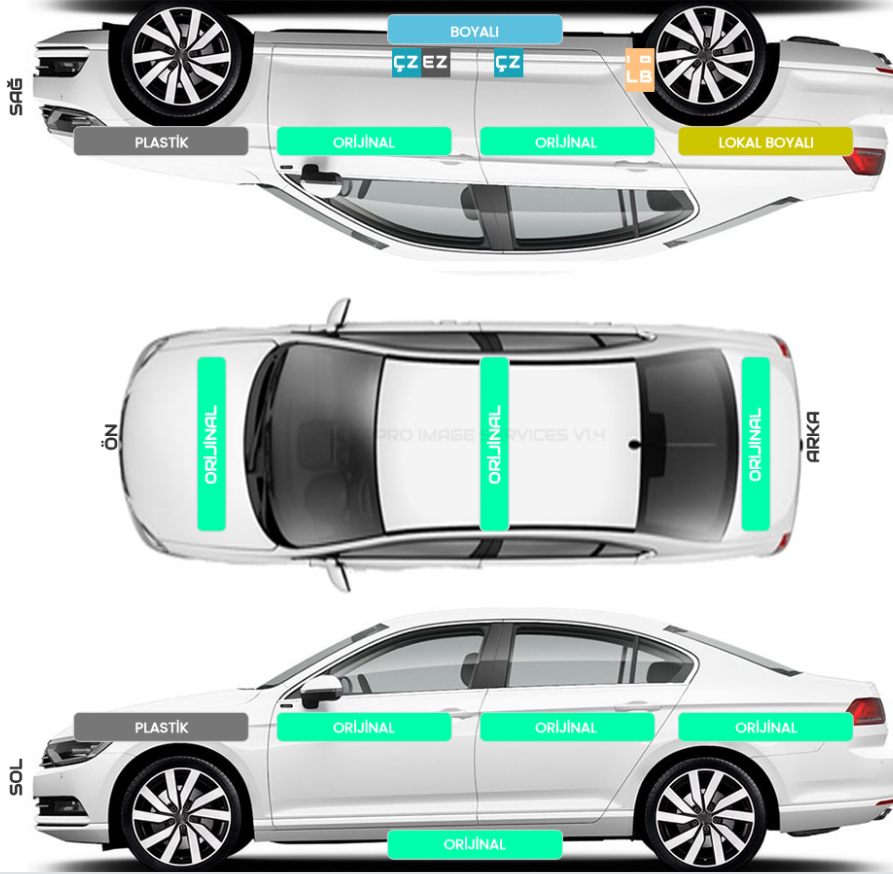
-Aracın muhtelif yerlerinde minimal düzeyde ezik ve çizikler mevcut  
-Sağ plastik ön Çamurluk onarımlı Ve boyalı  
-Sağ ön kapı ve arka kapıda ezik,derin çizik ve rutuş mevcut  
-Motor kaputu iç izolasyon keçesinde Deforme mevcut
