# DYNOPLUS - İZMİR YOLU ŞB

Alıcı: OTOPOİNT MOTORLU ARAÇLAR.. Araç: 34MBB310 - TMBAN8NZ5RC027928 - SKODA Superb Otomatik Benzin - Kilometre : 48239

## KAPORTA VE BOYA KONTROLÜ

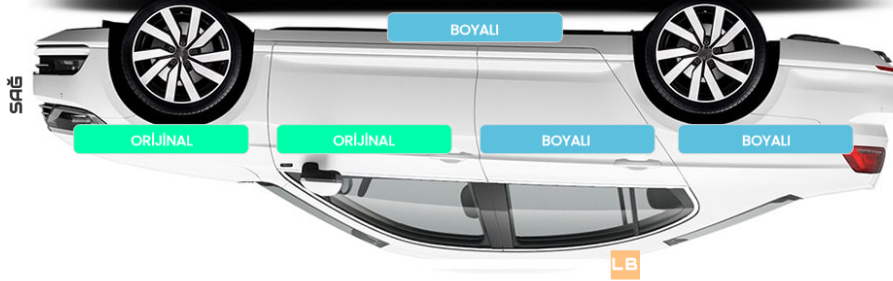
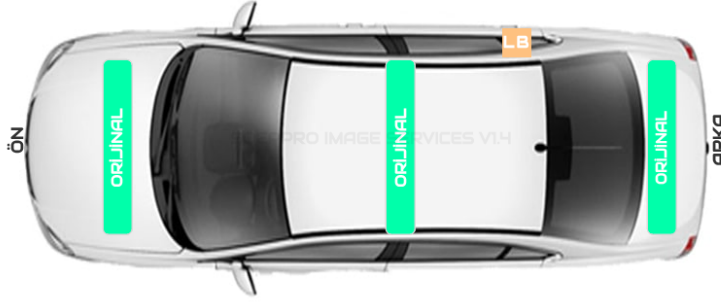
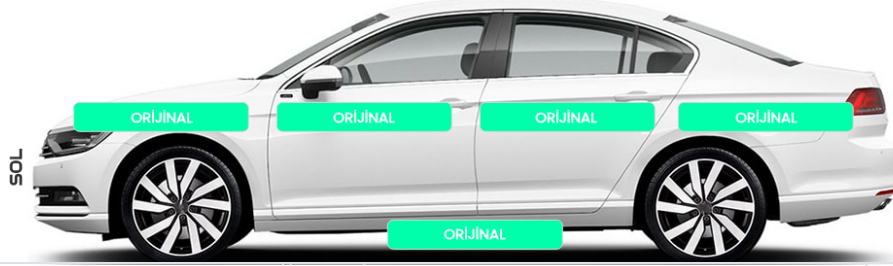
LB= Lokal boyalı bölge

Aracın muhtelif yerlerinde minimal düzeyde ezik ve çizikler mevcut
