# DYNOPLUS - İZMİR YOLU ŞB

Rapor tarihi : 2025-06-02 19:42:26

Rapor id : SP343GEF809

34MKD307 - VF1RFB00473638714 - RENAULT Megane 2024 Otomatik - Kilometre : 2842

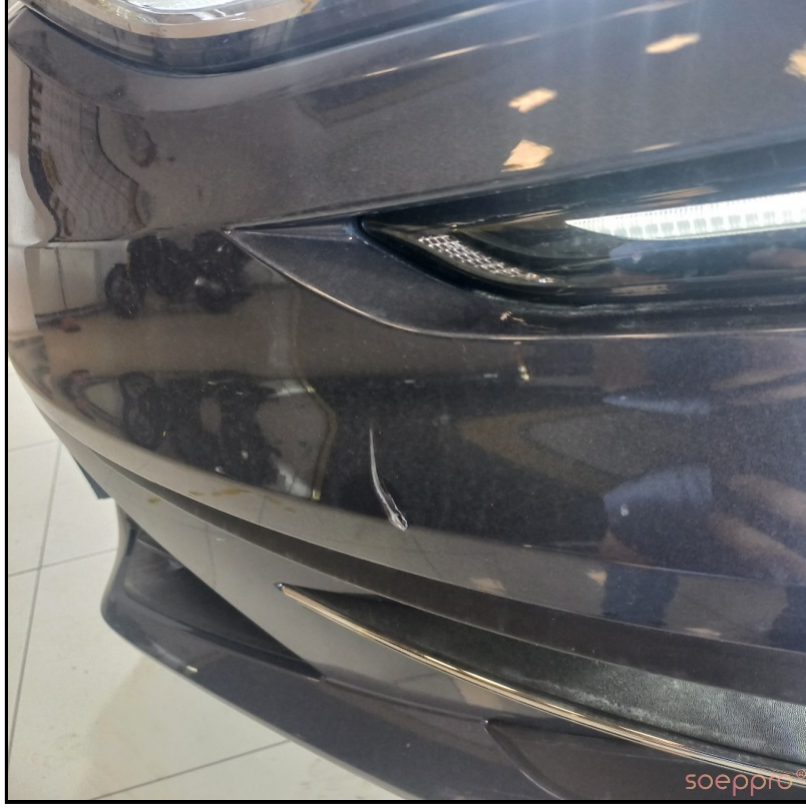
Ön tamponda belirgin çizik var

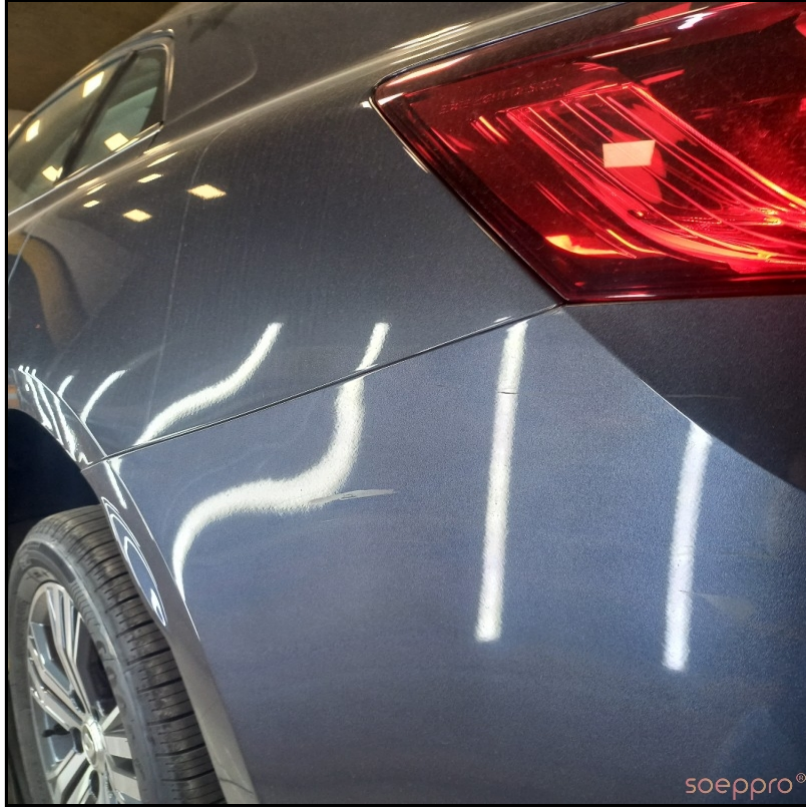
Arka tamponda çizik ve rötuşlar var
