# DYNOPLUS - İZMİR YOLU ŞB

Rapor id : SP730HEA452

Alıcı: OTOPOİNT MOTORLU ARAÇLAR.. Araç: 34FBL039 - VF1RFB00869024082 - RENAULT Megane 2022 Otomatik Benzin - Kilometre : 18920

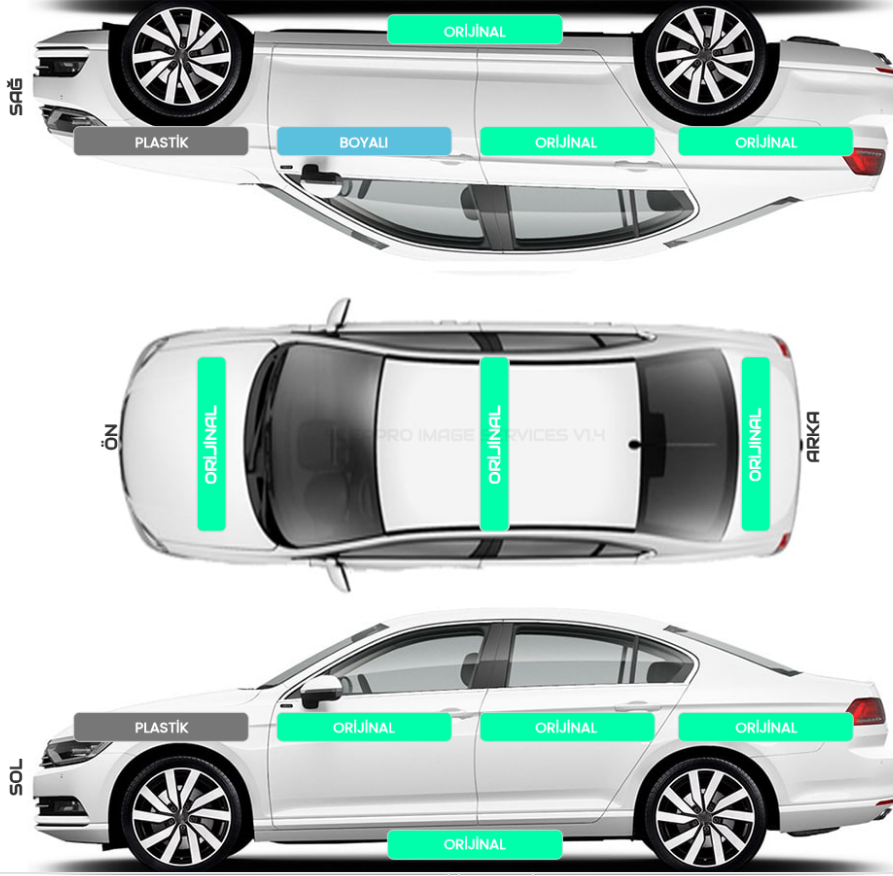
## KAPORTA VE BOYA KONTROLÜ

Sağ plastik ön çamurluk değişmiş
