# DYNOPLUS - İZMİR YOLU ŞB

Rapor id : SP555BAE286

Alıcı: OTOPOİNT MOTORLU ARAÇLAR.. Araç: 34KTM557 - VF3MCYHZXRS058294 - PEUGEOT 3008 2024 Otomatik Dizel - Kilometre : 12798

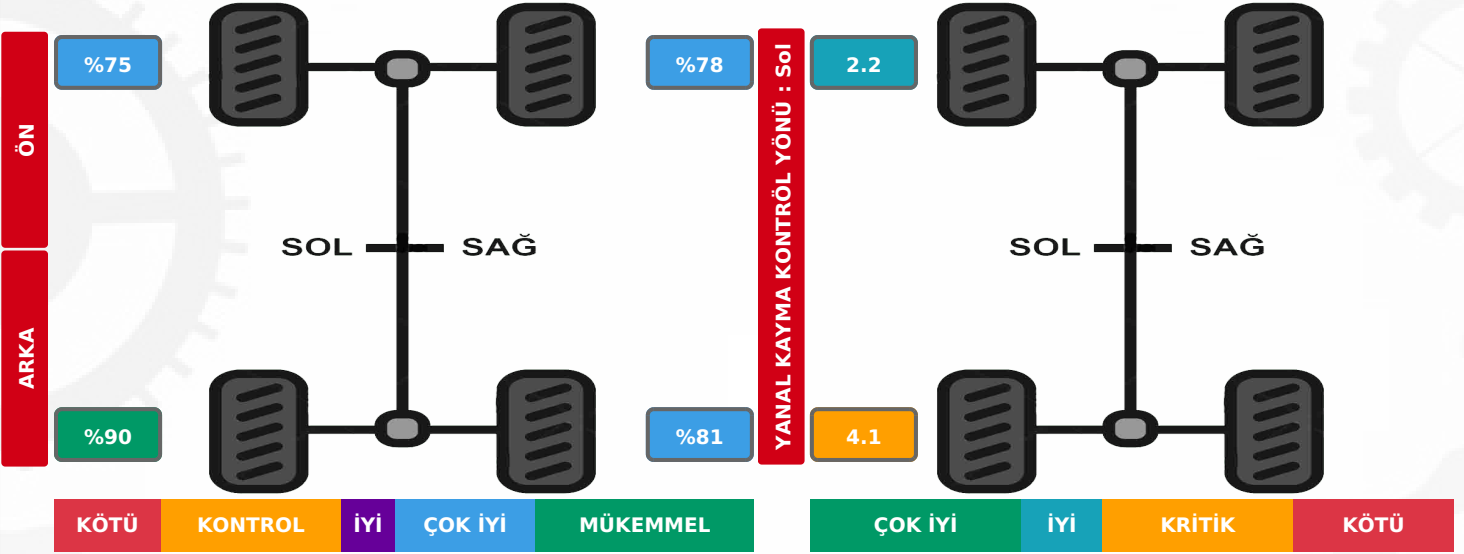
## YANAL KAYMA TEST SONUÇLARI

## SÜSPANSİYON TEST SONUÇLARI
