KADE OTO EKSPERTİZ OTOMOTİV GIDA SANAYİ VE TİCARET  
ANONİM ŞİRKETİ  
ÜÇEVLER MAH. ERSAN SK. NO:12/A NİLÜFER/BURSA

Rapor no.: 20260911114430

Plaka : 34PPA025

PLAKA .....34PPA025  
MARKA.....PEUGEOT  
MODEL.....RIFTER  
ÜRETİM YILI.....2026  
ŞASE NO.....VR3EDYHZ1TN524775  
MOTOR HACMİ.....1499  
MOTOR GÜCÜ.....130  
VİTES TÜRÜ.....Otomatik  
YAKIT TÜRÜ.....Dizel  
ARAÇ RENGİ.....BEYAZ  
GİRİŞ KİLOMETRE..7862  
ÇIKIŞ KİLOMETRE..7862  
GİRİŞ TARİHİ.....11.09.2026 11:44:30  
ÇIKIŞ TARİHİ.....11.09.2026 12:31:59

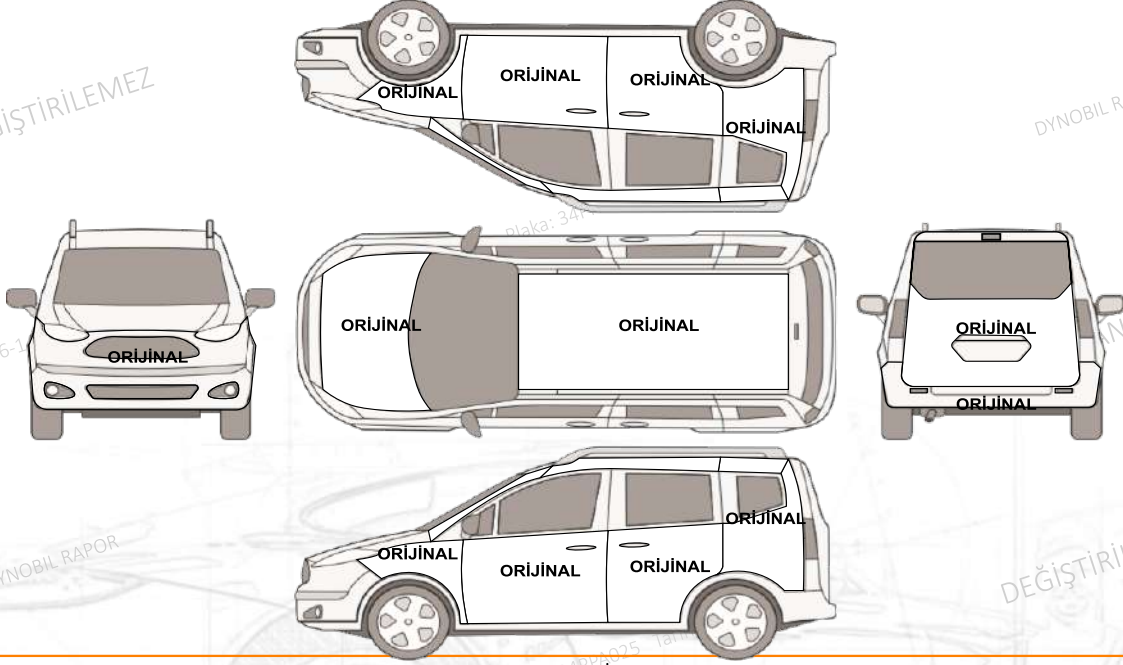
## KAPORTA EKSPERTİZ RAPORU

| Ön Panel | ORIJİNAL | Bagaj Kapağı | ORIJİNAL |
| Ön Kaput | ORIJİNAL | Arka Panel | ORIJİNAL |
| Sol Ön Çamurluk | ORIJİNAL | Sağ Ön Çamurluk | ORIJİNAL |
| Sol Ön Kapı | ORIJİNAL | Sağ Ön Kapı | ORIJİNAL |
| Sol Arka Kapı | ORIJİNAL | Sağ Arka Kapı | ORIJİNAL |
| Sol Arka Çamurluk | ORIJİNAL | Sağ Arka Çamurluk | ORIJİNAL |
| Tavan | ORIJİNAL | Dolu Göçükleri | YOK |
| Sol Marşbiyel | PLASTİK | Sağ Marşbiyel | PLASTİK |
| Karasörde ezik ve çizikler | VAR | | |

LASTİKLER 2025 YAZLIK  
ARACIN MUHTELİF YERLERİNDE BOYASIZ DÜZELTME MEVCUT
