KAPORTA VE BOYA KONTROLÜ

DYNOPLUS - İZMİR YOLU ŞB

Alıcı: OTOPOINT MOTORLU ARAÇLAR.. Araç: 34GMM363 - NM435600006Z35494 - FIAT Egea Otomatik Dizel - Kilometre : 103846

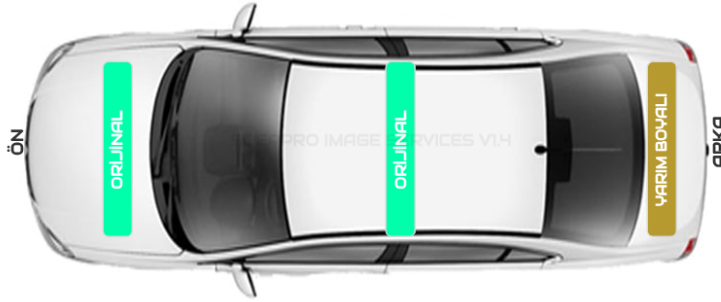
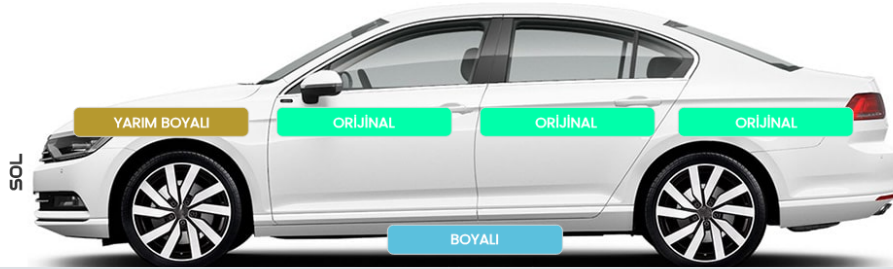
- O** ORJİNAL
- B** BOYALI
- İDB** İÇ DIŞ BOYALI
- STB** SÖK TAK BOYALI
- LB** LOKAL BOYALI
- D** DEĞİŞMİŞ
- ÇD** ÇIKMA DEĞİŞMİŞ
- KSD** KAPI SAÇI DEĞİŞMİŞ
- P** PLASTİK
- K** KAPLAMA
- C** CAM
- PY** PARÇA YOKTUR
- KS** KASA
- ST** SÖK TAK AYAR
- YB** YARIM BOYALI
- İNB** İNCE BOYALI
- LD** LOKAL DEĞİŞMİŞ

Aracın muhtelif yerlerinde minimal düzeyde ezik ve çizikler mevcut
Arka tampon demiri ezik
sağ arka çamurlukta boyasız göçük düzeltme mevcut-
sol ön kapının alt kısmına hafif boya tozu kaçmış
