KAPORTA VE BOYA KONTROLÜ

Rapor tarihi : 2025-03-07 15:53:15

Rapor id : SP530HBC335

Alıcı: OTOPOİNT MOTORLU ARAÇLAR.. Araç: 34GZU658 - WVGZZC1ZPY123577 - VOLKSWAGEN TCROS 2023 Otomatik Benzin

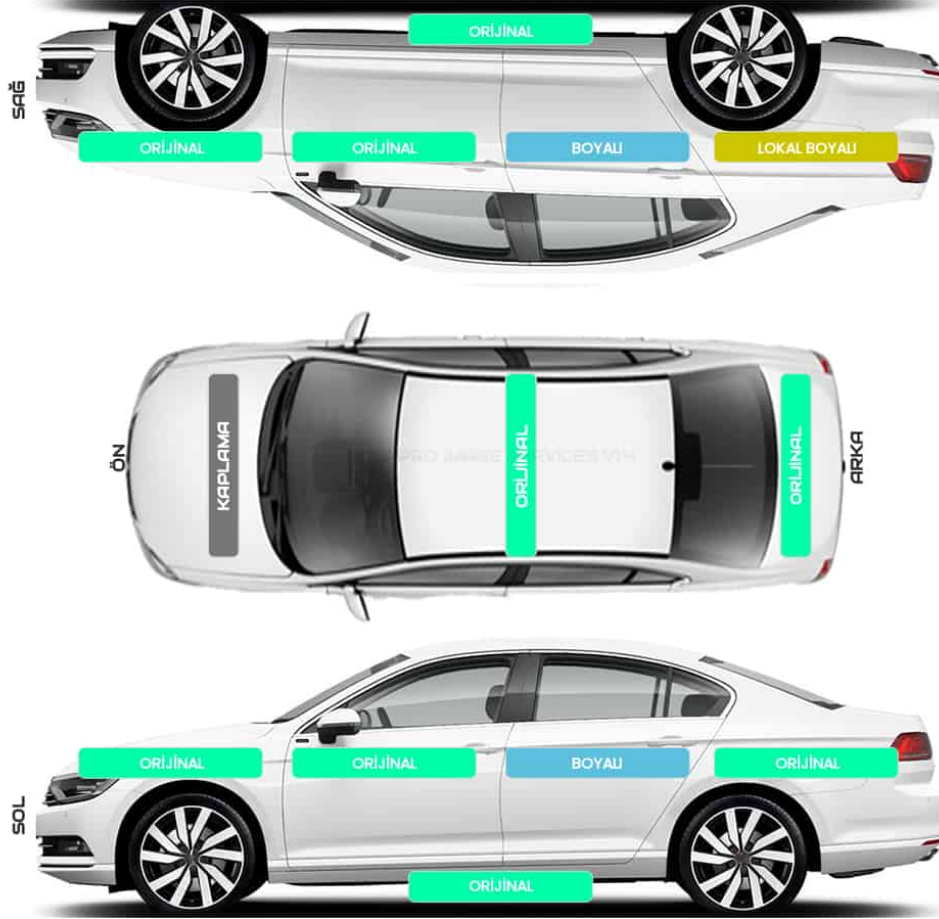
-Sağ ön kapıda kuru onarım işlemi mevcut (kuru onarımdan dolayı) kapının iç megesi işlemleri
-aracın muhtelif yerleribde minimal düzeyde ezik ve çizikler mevcut
-ön kaputta boya koruma film mevcut (film altı detaylı boya kontrolü yapılamadı)

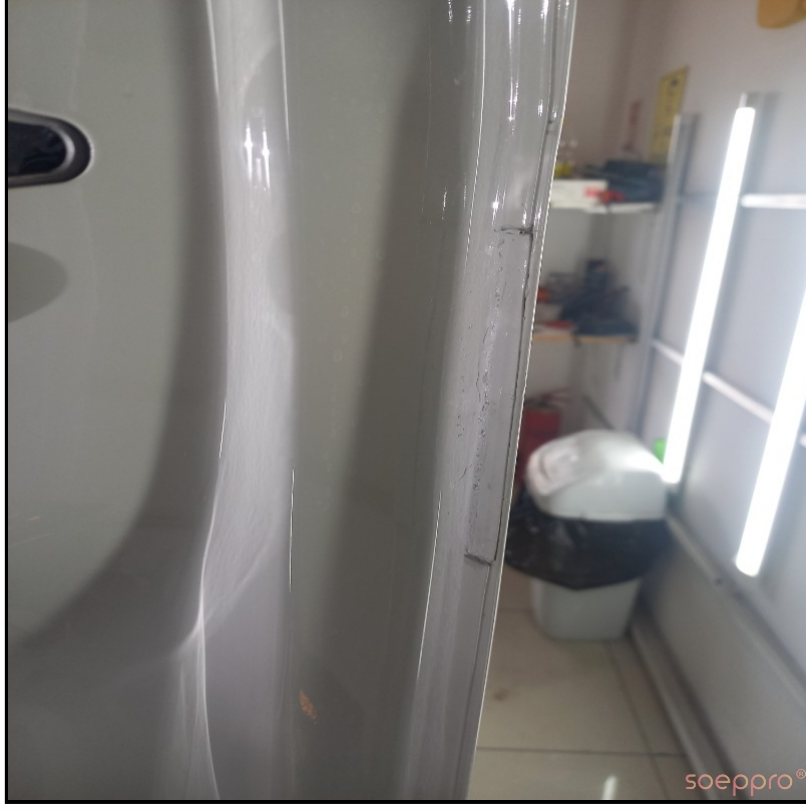
Sağ ön kapının iç megesi işlemleri
