# DYNOPLUS - İZMİR YOLU ŞB

34GVV943 - NM435600006Z60136 - FIAT Egea Otomatik Dizel - Kilometre : 46547

## KAPORTA VE BOYA KONTROLÜ

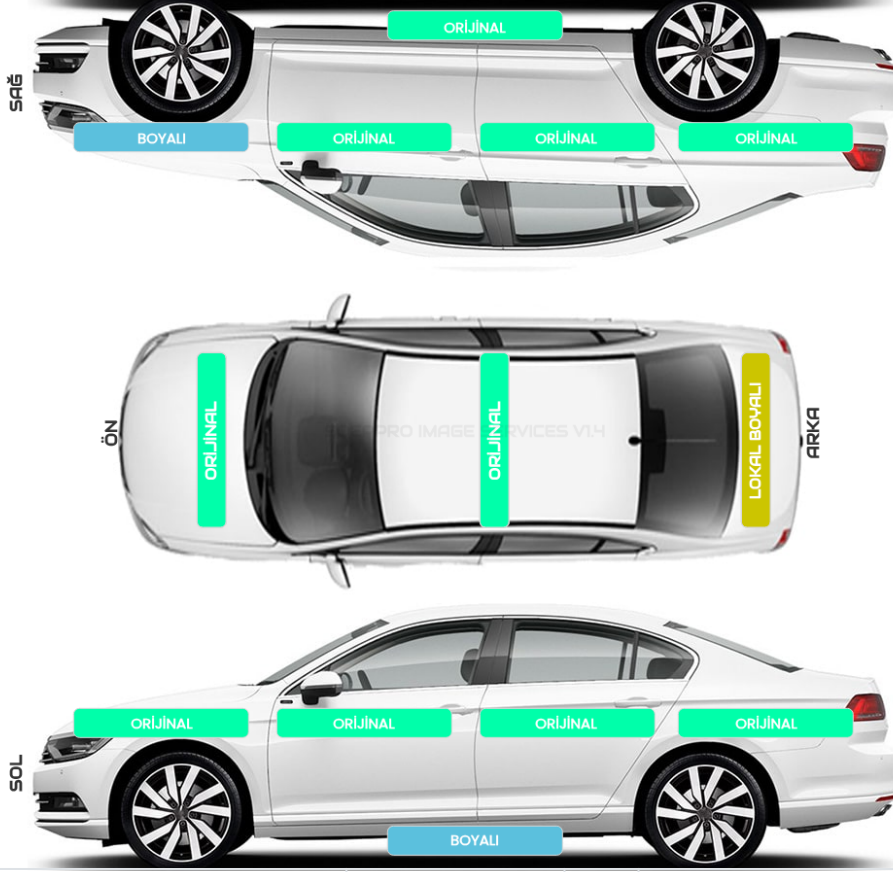
| ! | Alt taban kontrolü | Sürtmeler var. | ✓ | Havuz sacı kontrolü |

Aracın muhtelif yerlerinde minimal düzeyde ezik çizik ve boyasız göçük düzeltmeler mevcut
