Sayfa : 1 / 15  
EKSPERTİZ BİLGİLENDİRME SAYFASI

İşlem Tarihi:	01.08.2024   17:42:21 - 17:47:48	Şasi No:	WVWZZZ3CZHE144430
Marka :	VOLKSWAGEN	Model	PASSAT / 2017

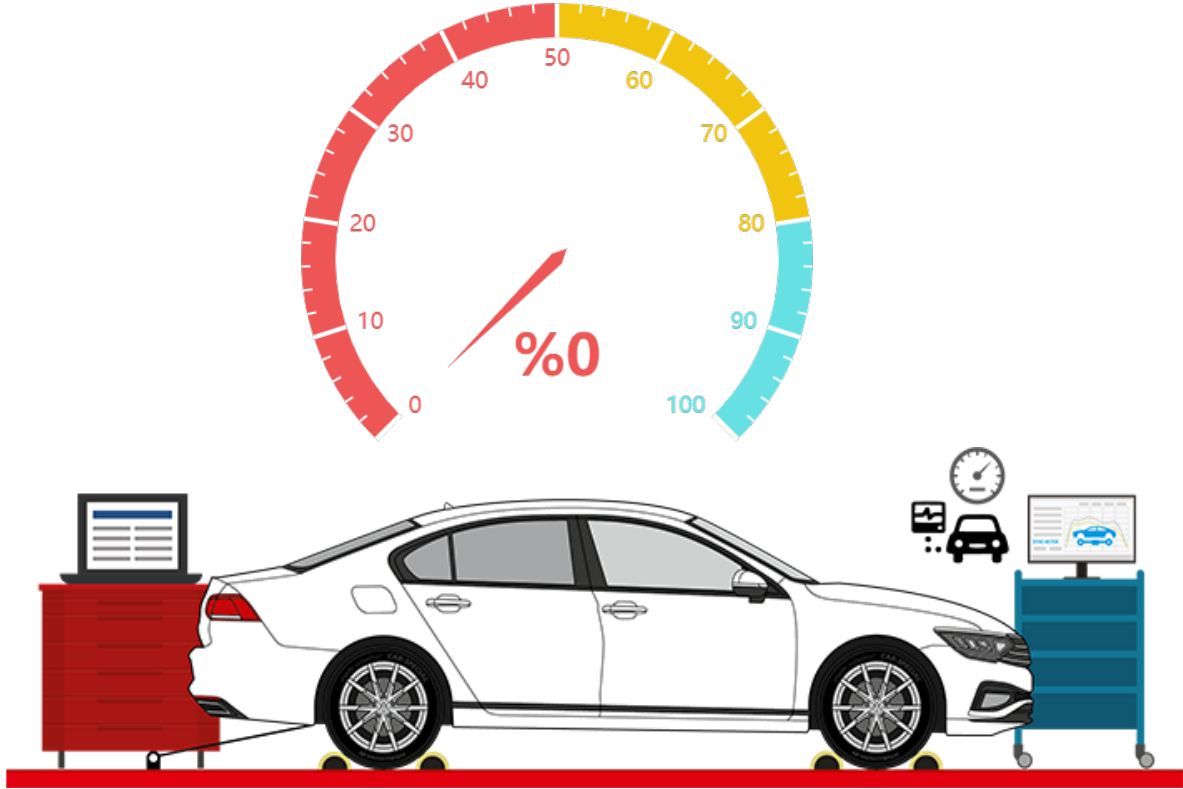
### DYNO MOTOR PERFORMANS TEST SONUCU

Aracın Motor Gücü (KW)	140 KW - 187 BG
Ölçülen Motor Gücü (KW)	0 KW - 0 BG
Üretilen Anlık Performans (%)	% 0

MÜŞTERİ BİLGİSİ DÂHİLİNDE DYNO TEST YAPILMAMIŞTIR. YOL TESTİ YAPILDI.
