# DYNOPLUS - İZMİR YOLU ŞB

Alıcı: OTOPOİNT MOTORLU ARAÇLAR.. Araç: 34DZM876 - W1V44770513815546 - MERCEDES BENZ Vito 2020 Otomatik Dizel - Kilometre : 31684

## KAPORTA VE BOYA KONTROLÜ

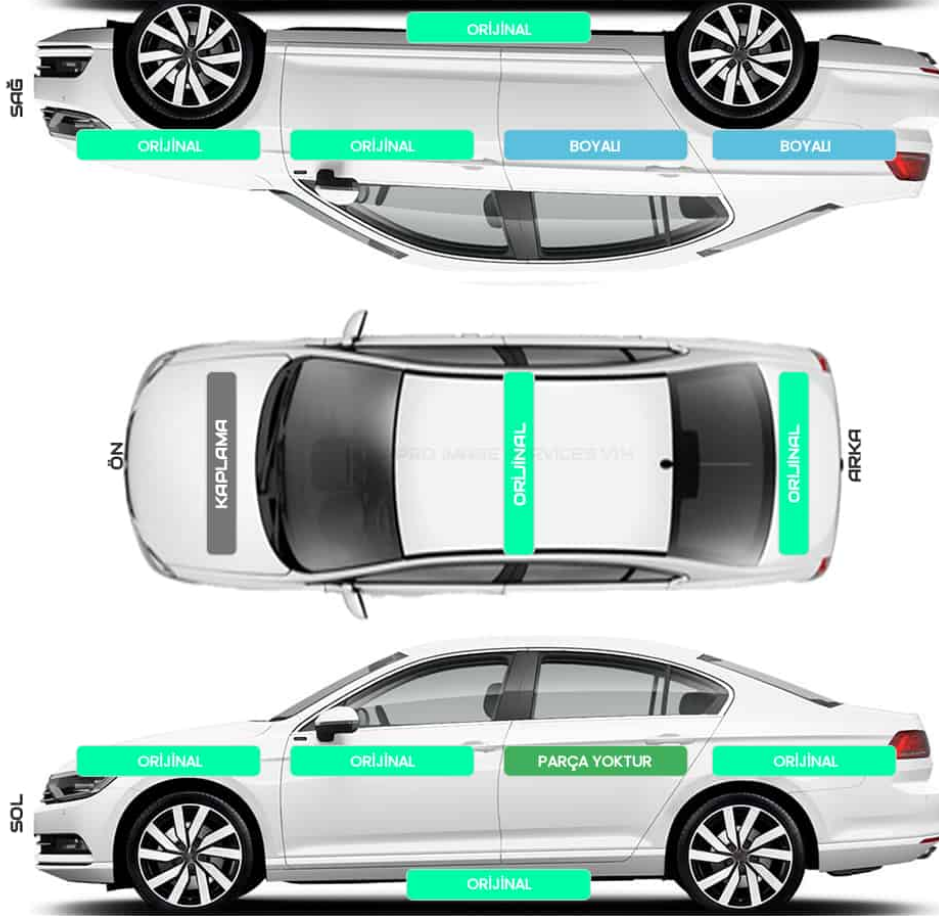
ARACIN MUHTELİF YERLERİNDE MİNİMAL DÜZEYDE EZİK VE ÇİZİKLER MEVCUT  
SOL ÖN KAPI VE SOL ARKA ÇAMURLUKTA BOYASIZ GÖÇÜK DÜZELTME MEVCUT  
MOTOR KAPUTUNDA BOYA KORUMA FİLM MEVCUT (FİLM ALTI DETAYLI BOYA KONTROLÜ YAPILAMADI)  
ÖN CAM DEĞİŞMİŞ

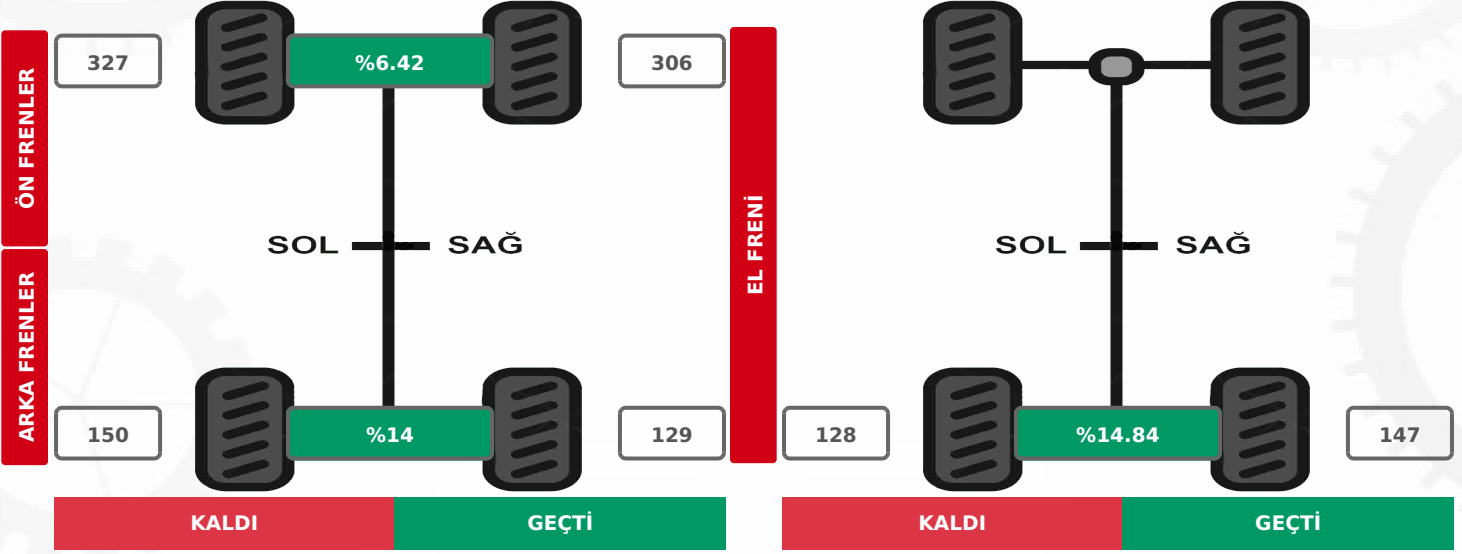
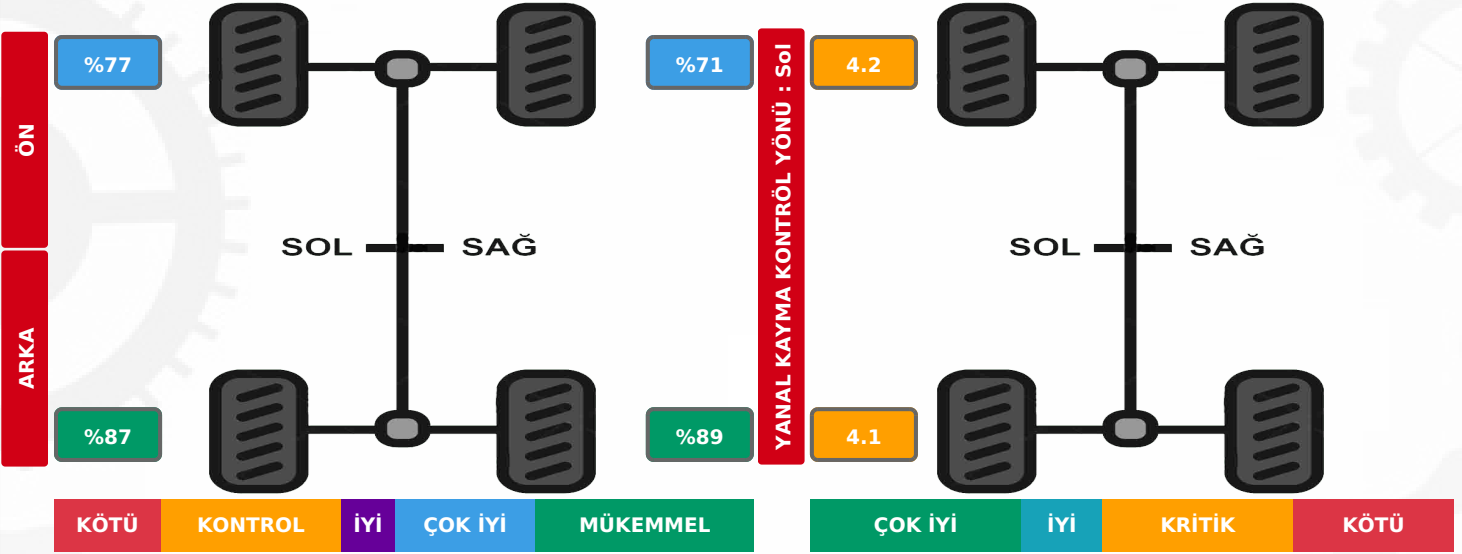
## FREN SÜSPANSİYON VE YANAL KAYMA

## SÜSPANSİYON TEST SONUÇLARI

## YANAL KAYMA TEST SONUÇLARI
