# DYNOPLUS - İZMİR YOLU ŞB

Rapor id : SP688GGE753

Alıcı: OTOPOINT MOTORLU ARAÇLAR... Araç: 34GZV862 - WF0FXWPMFPL15668 - FORD Kuga 2023 Otomatik Benzin - Kilometre : 95548

## KAPORTA VE BOYA KONTROLÜ

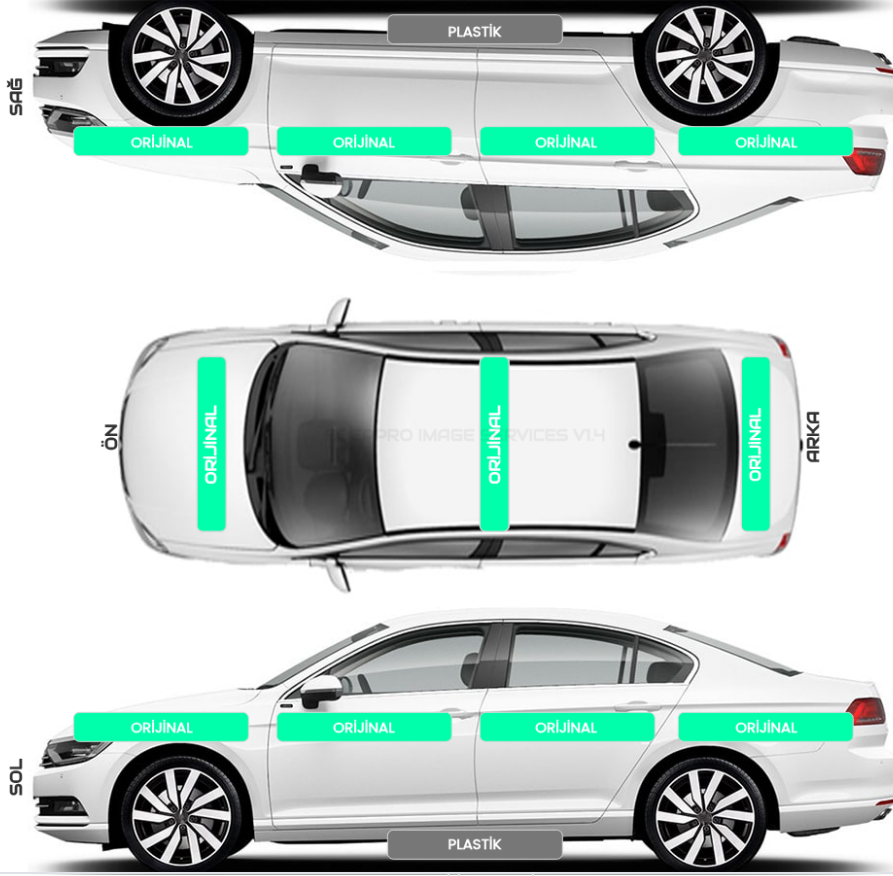
Aracın muhtelif yerlerinde minimal düzeyde ezik ve çizikler mevcut
