Sayfa : 1 / 18
EKSPERTİZ BİLGİLENDİRME SAYFASI

- NM435600006X88144 şasi numaralı araca ait ekspertiz raporudur.
- Rapor bilgilendirme sayfası dahil olmak üzere toplam 18 sayfadan oluşmaktadır. Orijinelliğini tüm sayfalarda bulunan karekodları okutarak sorgulayabilirsiniz.
- İşbu rapor Bursa Net Ekspertiz Otomotiv Servis Hizm. San.ve Tic. Ltd. Şti Alaeddin bey Mah. Ay Fatma Cad Mese-5 İş Merkezi C Blok No: 5 C/B, 16120 Nilüfer/Bursa VD:ÇEKİRGE VN:1911231291 TEL:05013410020
- 0224 441 00 20 tarafından düzenlenmiştir.

İşlem Tarihi:	08.10.2024 16:58:22 - 17:13:36	Şasi No:	NM435600006X88144
Marka :	TOFAS-FIAT	Model	EGEA CROSS STREET 1.6 M.JET 130 DCT / 2022

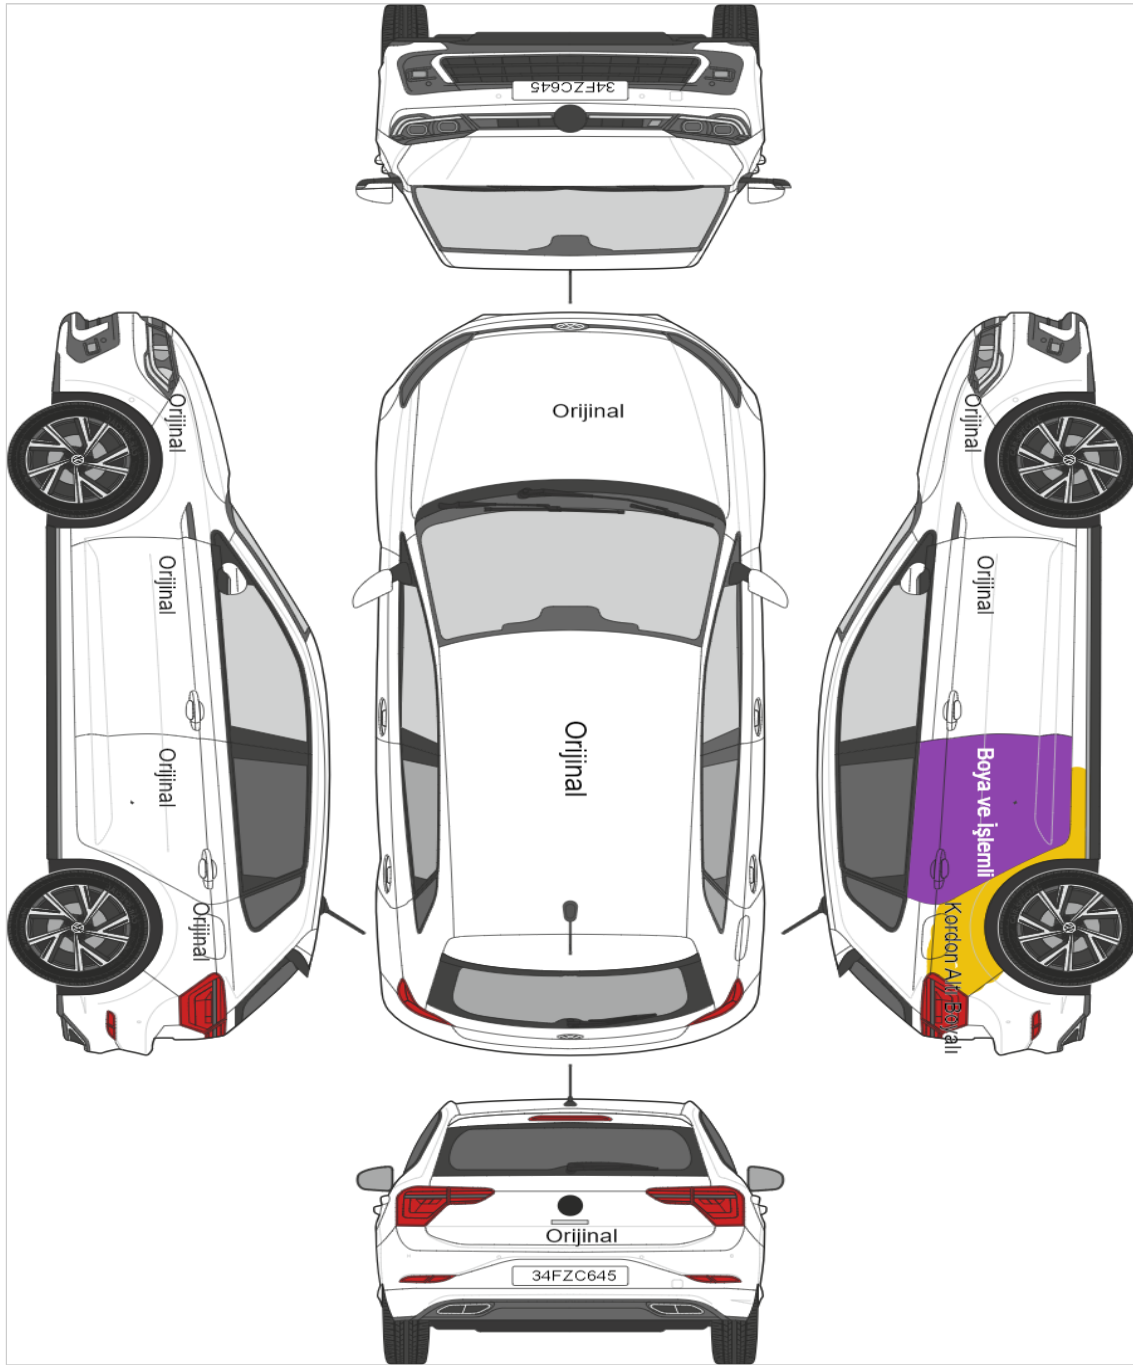
BOYA KAPORTA DIŞ KONTROLLER

BOYALI	DEĞİŞEN	LOKAL BOYALI	ORİJİNAL	BOYALI İŞLEMLİ	DOLU GÖÇÜĞÜ	HASARLI	EZİK GÖÇÜK	SÖKÜLÜP TAKILMIŞ
--------	---------	--------------	----------	----------------	-------------	---------	------------	------------------

SAĞ MARŞBİYEL LOKAL BOYALI.

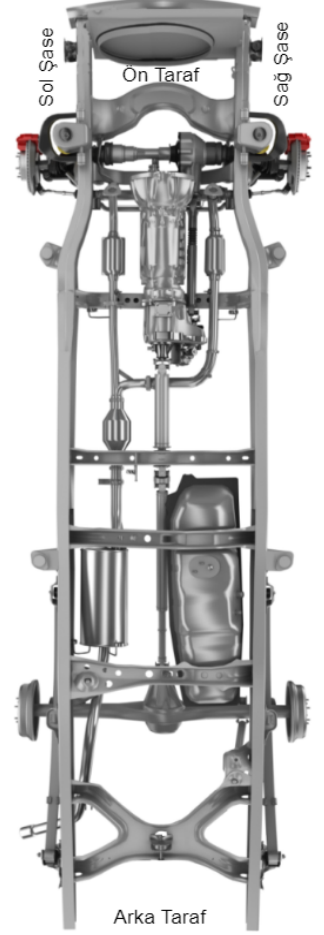
ARAÇ DİREK & ŞASİ KONTROLLERİ

DİREK KONTROL SONUÇLARI

Sol Orta Direk	Orijinal	Sol Ön Cam Direği	Orijinal
Sol Arka Üst Direk	Orijinal	Sol Ön Basamak	Orijinal
Sol Arka Basamak	Orijinal	Sol Ön Kapı İç Direk	Orijinal
Sol Çamurluk Kilit Karşılığı	Orijinal	Sol Üst Direk	Orijinal
Sağ Orta Direk	Orijinal	Sağ Ön Cam Direği	Orijinal
Sağ Arka Üst Direk	Orijinal	Sağ Ön Basamak	Orijinal
Sağ Arka Basamak	Orijinal	Sağ Ön Kapı İç Direk	Orijinal
Sağ Çamurluk Kilit Karşılığı	Orijinal	Sağ Üst Direk	Orijinal

ŞASİ KONTROL SONUÇLARI

Sol Şasi	
Sağ Şasi

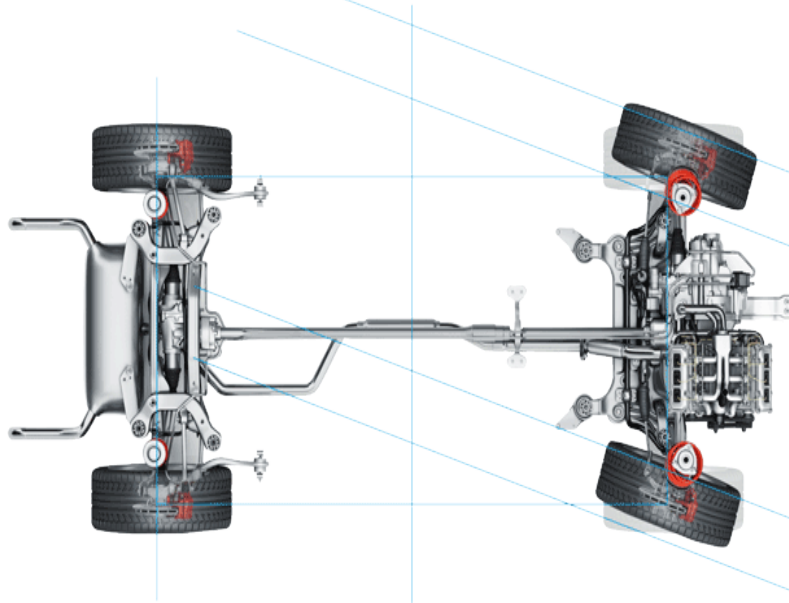
YANAL KAYMA TEST SONUCU

199. Yanal Kayma Değerleri

Pozitif
