# DYNOPLUS - İZMİR YOLU ŞB

Rapor tarihi : 2025-05-02 17:00:01

Rapor id : SP574HDG722

Alıcı: OTOPOİNT MOTORLU ARAÇLAR.. Araç: 34MBN925 - VF1RFB00773465013 - RENAULT Megane 2024 Otomatik Benzin - Kilometre : 7133

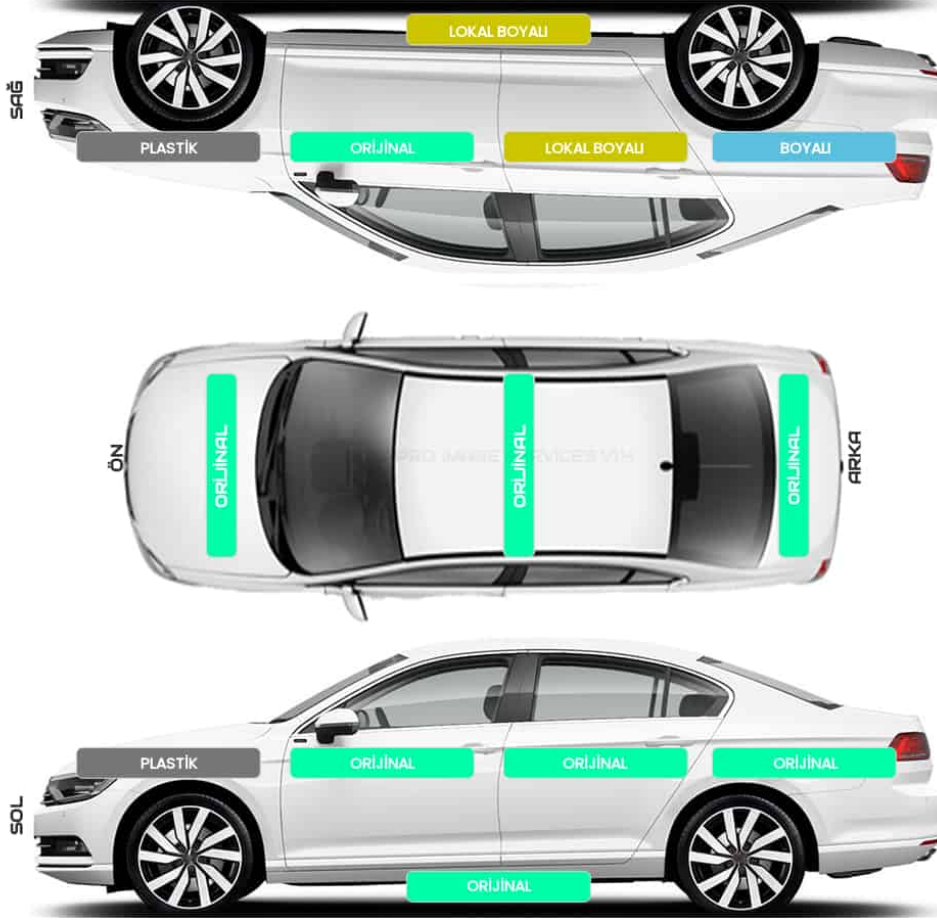
## KAPORTA VE BOYA KONTROLÜ

- O ORJİNAL
- B BOYALI
- IDB İÇ DİŞ BOYALI
- STB SÖK TAK BOYALI
- LB LOKAL BOYALI
- D DEĞİŞMİŞ
- ÇD ÇIKMA DEĞİŞMİŞ
- KSD KAPI SAÇI DEĞİŞMİŞ
- P PLASTİK
- K KAPLAMA
- C CAM
- PY PARÇA YOKTUR
- KS KASA
- ST SÖK TAK AYAR
- YB YARIM BOYALI
- İNB İNCE BOYALI

ARACIN MUHTELİF YERLERİNDE MİNİMAL DÜZEYDE EZİK VE ÇİZİKLER MEVCUT

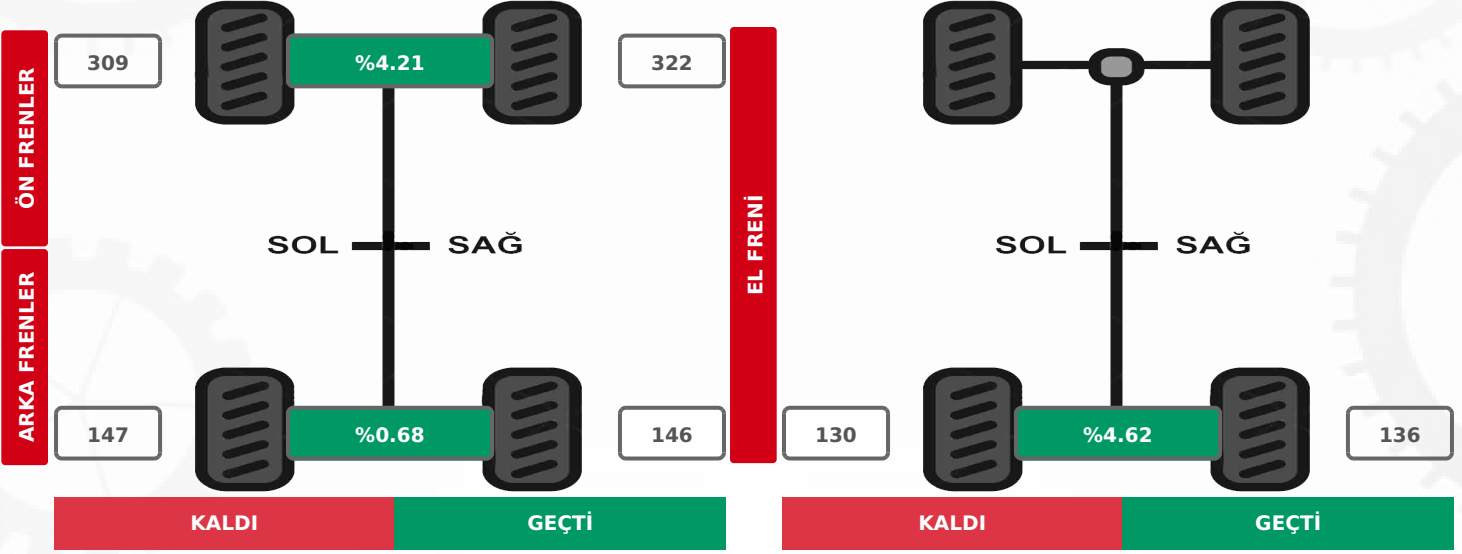
## FREN SÜSPANSİYON VE YANAL KAYMA

## SÜSPANSİYON TEST SONUÇLARI
