KADE OTO EKSPERTİZ OTOMOTİV GIDA SANAYİ VE TİCARET  
ANONİM ŞİRKETİ  
ÜÇEVLER MAH. ERSAN SK. NO:12/A NİLÜFER/BURSA

Rapor no.: 20260828111041

Plaka : 34PHM349

# KAPORTA EKSPERTİZ RAPORU

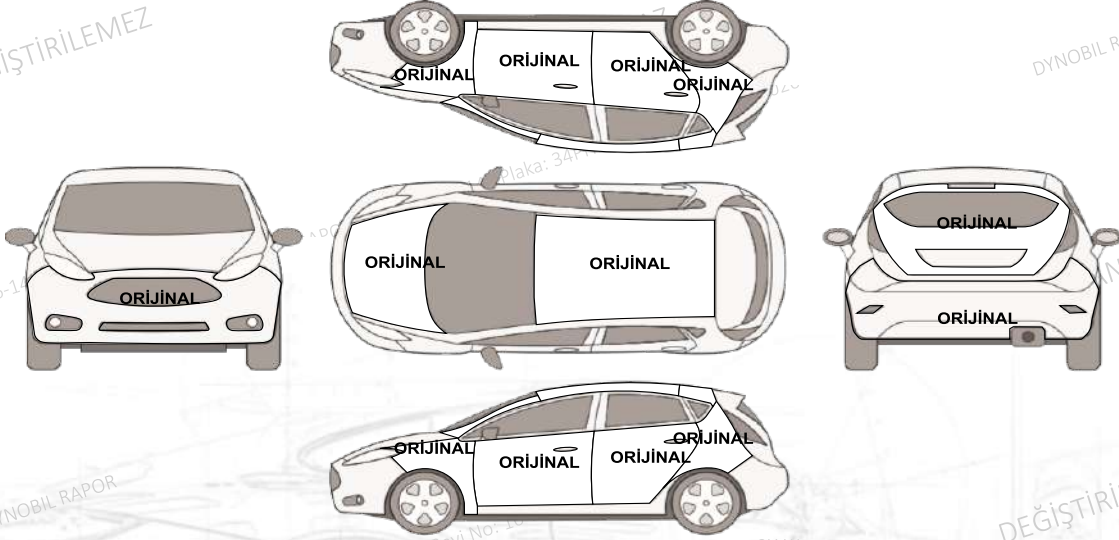
## KAPORTA EKSPERTİZ RAPORU

| Ön Panel | ORIJİNAL | Bagaj Kapağı | ORIJİNAL |
| Ön Kaput | ORIJİNAL | Arka Panel | ORIJİNAL |
| Sol Ön Çamurluk | ORIJİNAL | Sağ Ön Çamurluk | ORIJİNAL |
| Sol Ön Kapı | ORIJİNAL | Sağ Ön Kapı | ORIJİNAL |
| Sol Arka Kapı | ORIJİNAL | Sağ Arka Kapı | ORIJİNAL |
| Sol Arka Çamurluk | ORIJİNAL | Sağ Arka Çamurluk | ORIJİNAL |
| Tavan | ORIJİNAL | Dolu Göçükleri | YOK |
| Sol Marşbiyel | ORIJİNAL | Sağ Marşbiyel | ORIJİNAL |
| Karasörde ezik ve çizikler | VAR | | |
