# DYNOPLUS - İZMİR YOLU ŞB

16-HYB-3694

Rapor tarihi : 2026-02-03 11:01:21  
Rapor id : SP733DCG416

Alıcı: OTOPOİNT MOTORLU ARAÇLAR.. Araç: 34FIN815 - W1K1183871N304238 - MERCEDES BENZ Cla200 Otomatik Benzin - Kilometre : 43142

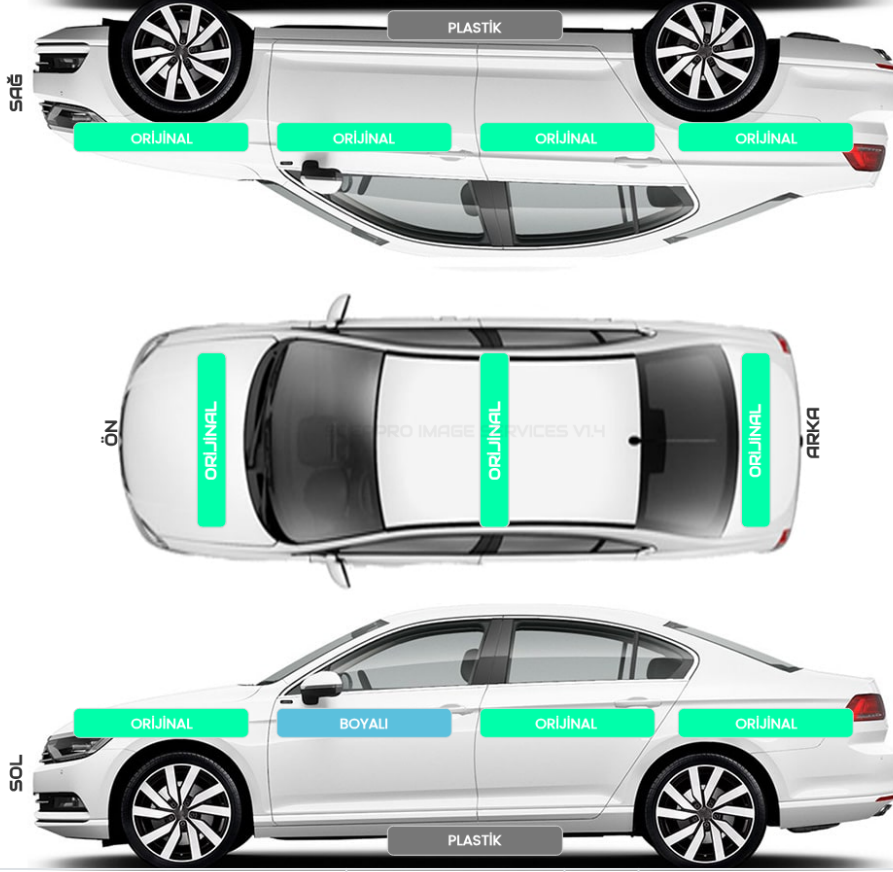
## KAPORTA VE BOYA KONTROLÜ

| ! | Alt taban kontrolü | Sürtmeler var. | ✓ | Havuz sacı kontrolü |

Sol arka Çamurlukta sağ ön kapıda boyasız göçük düzeltmeler mevcut  
Araçın muhtelif yerlerinde minimal düzeyde ezik ve çizikler mevcut
