# DYNOPLUS - İZMİR YOLU ŞB

Rapor tarihi : 2025-05-31 15:29:00

Rapor id : SP229DBH992

Alıcı: OTOPOINT MOTORLU ARAÇLAR.. Araç: 34BNH742 - TMBAG6NPXJ7603653 - SKODA Superb 2018 Otomatik Dizel - Kilometre : 208389

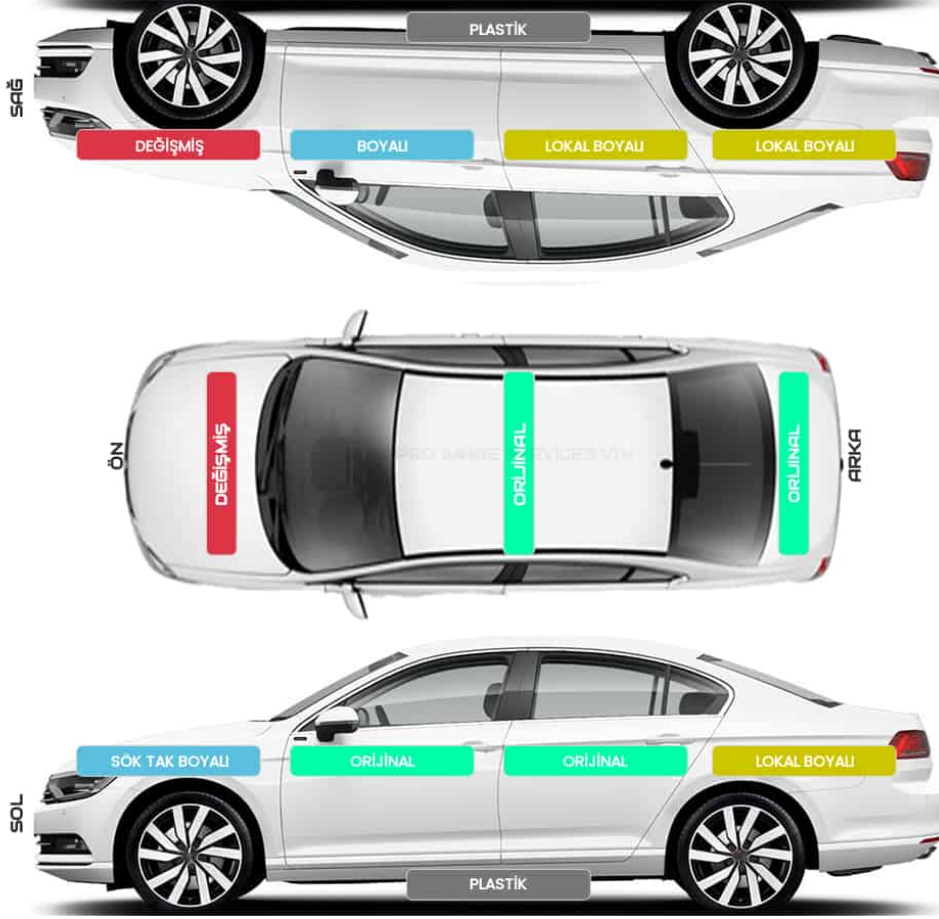
## KAPORTA VE BOYA KONTROLÜ

ARAÇ GENELİNDE MİNİMAL DÜZEYDE EZİK ÇİZİK MEVCUT  
ÖN CAM DEĞİŞMİŞ  
SAĞ ÖN FAR DEĞİŞMİŞ  
SOL FAR TAMIRLI
