DYNOPLUS - İZMİR YOLU ŞB

Alıcı: OTOPOINT MOTORLU ARAÇLAR.. Araç: 16BOA724 - WDD2050371R409097 - MERCEDES BENZ C200 2018 Otomatik Dizel - Kilometre : 168190

KAPORTA VE BOYA KONTROLÜ

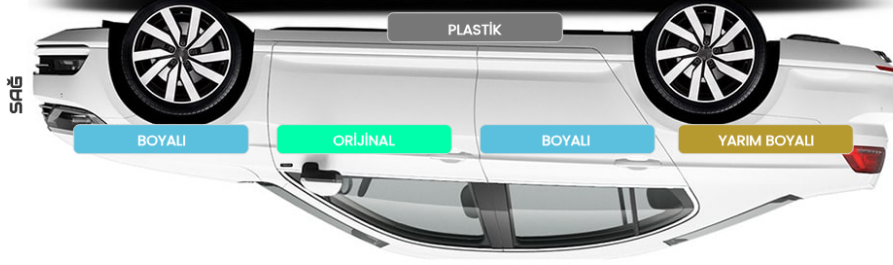
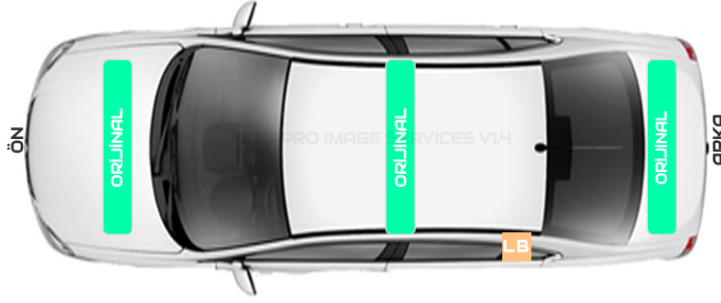
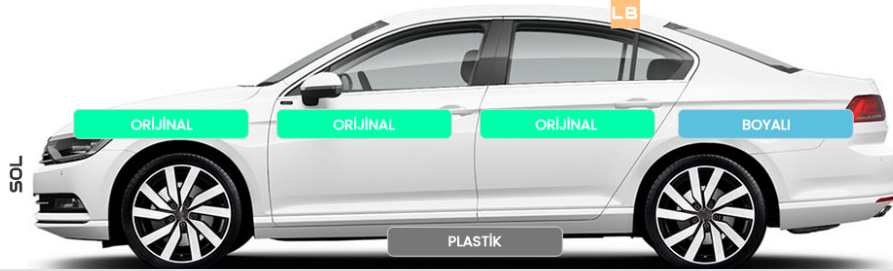
LB= Lokal boyalı bölge

Aracın muhtelif yerlerinde ezik ve çizikler mevcut
