# DYNOPLUS - İZMİR YOLU ŞB

Alıcı: OTOPOİNT MOTORLU ARAÇLAR.. Araç: 34NDT560 - VR3KAHPY9SS032533 - PEUGEOT 3008 Otomatik Benzin - Kilometre : 13194

## KAPORTA VE BOYA KONTROLÜ

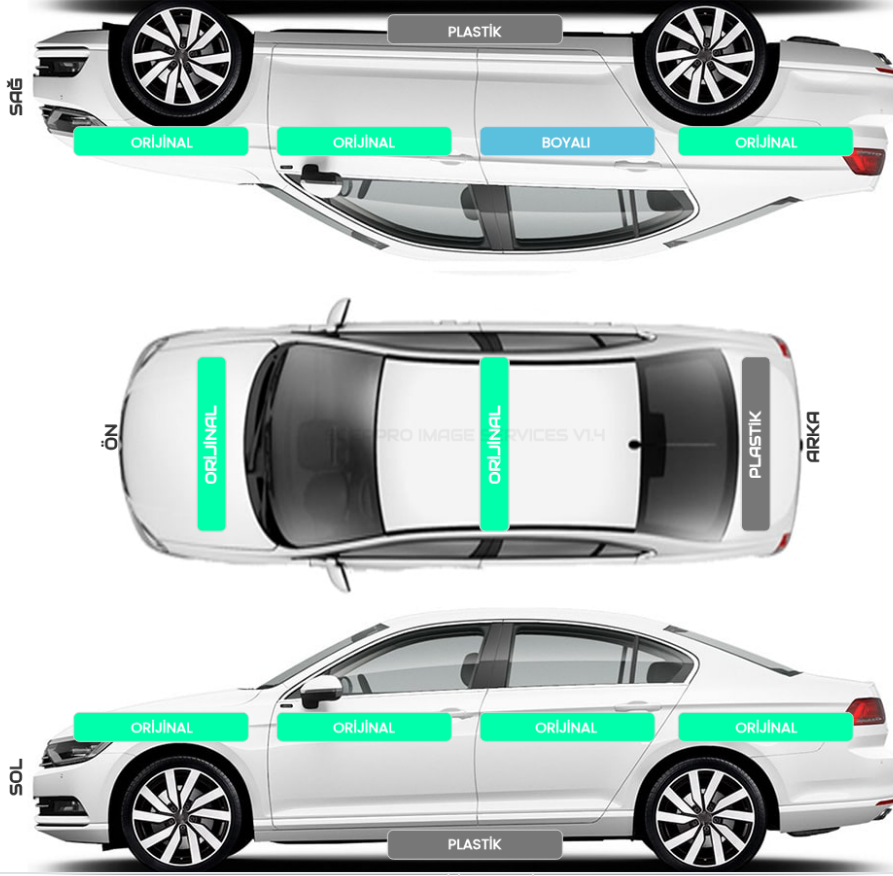
Aracın muhtelif yerlerinde minimal düzeyde ezik ve çizikler mevcut
