Sayfa : 1 / 16
EKSPERTİZ BİLGİLENDİRME SAYFASI

İşlem Tarihi:	02.10.2024 09:10:43 - 11:38:00	Şasi No:	TMBAN6NP5M7074414
Marka :	SKODA	Model	SUPERB / 2021

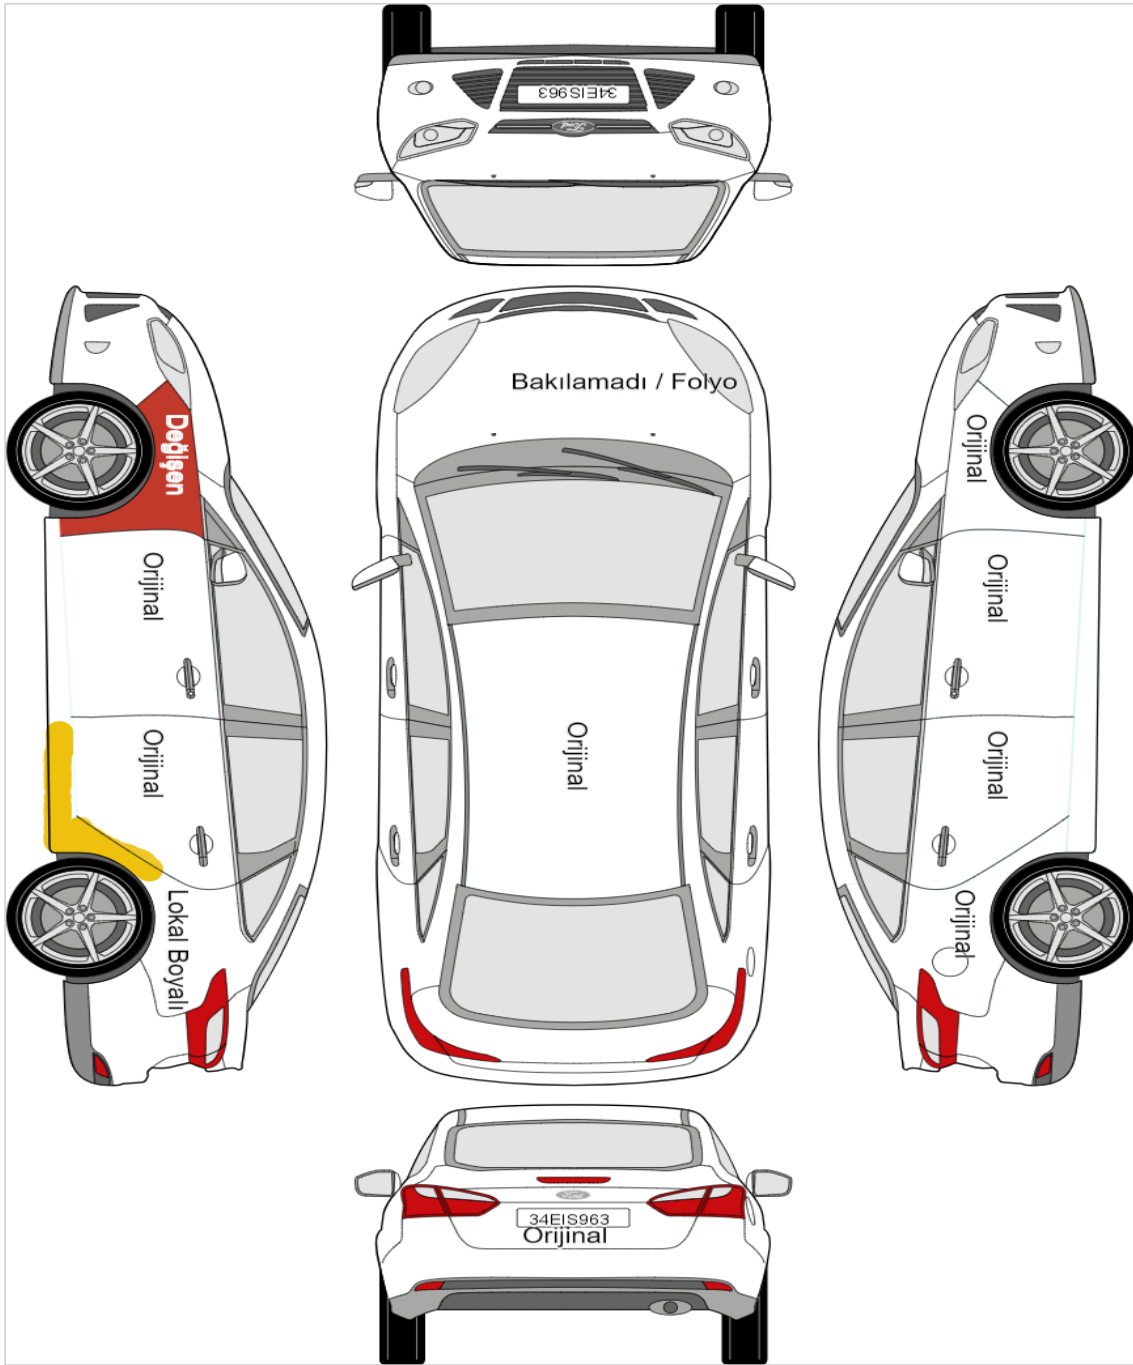
BOYALI	DEĞİŞEN	LOKAL BOYALI	ORİJİNAL	BOYALI İŞLEMLİ	DOLU GÖÇÜĞÜ	HASARLI	EZİK GÖÇÜK	SÖKÜLÜP TAKILMIŞ

BOYA KAPORTA DIŞ KONTROLLER DEĞERLENDİRME	3	25
---	---	----

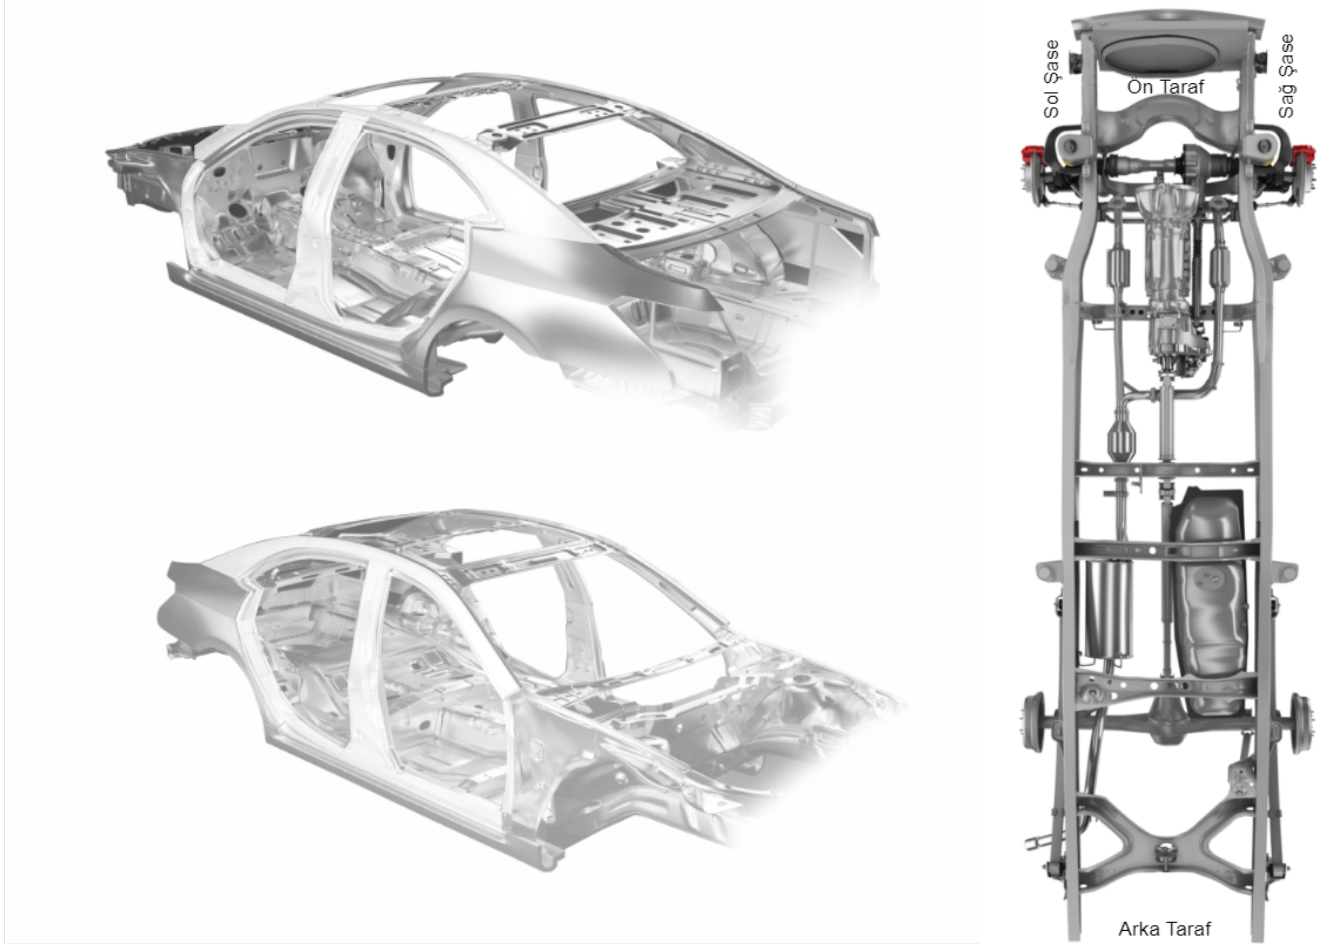
ARAÇ DİREK & ŞASİ KONTROLLERİ

DİREK KONTROL SONUÇLARI

Sol Orta Direk	Orijinal	Sol Ön Cam Direği	Orijinal
Sol Arka Üst Direk	Orijinal	Sol Ön Basamak	Orijinal
Sol Arka Basamak	Orijinal	Sol Ön Kapı İç Direk	Orijinal
Sol Çamurluk Kilit Karşılığı	Orijinal	Sol Üst Direk	Orijinal
Sağ Orta Direk	Orijinal	Sağ Ön Cam Direği	Orijinal
Sağ Arka Üst Direk	Orijinal	Sağ Ön Basamak	Orijinal
Sağ Arka Basamak	Orijinal	Sağ Ön Kapı İç Direk	Orijinal
Sağ Çamurluk Kilit Karşılığı	Orijinal	Sağ Üst Direk	Orijinal

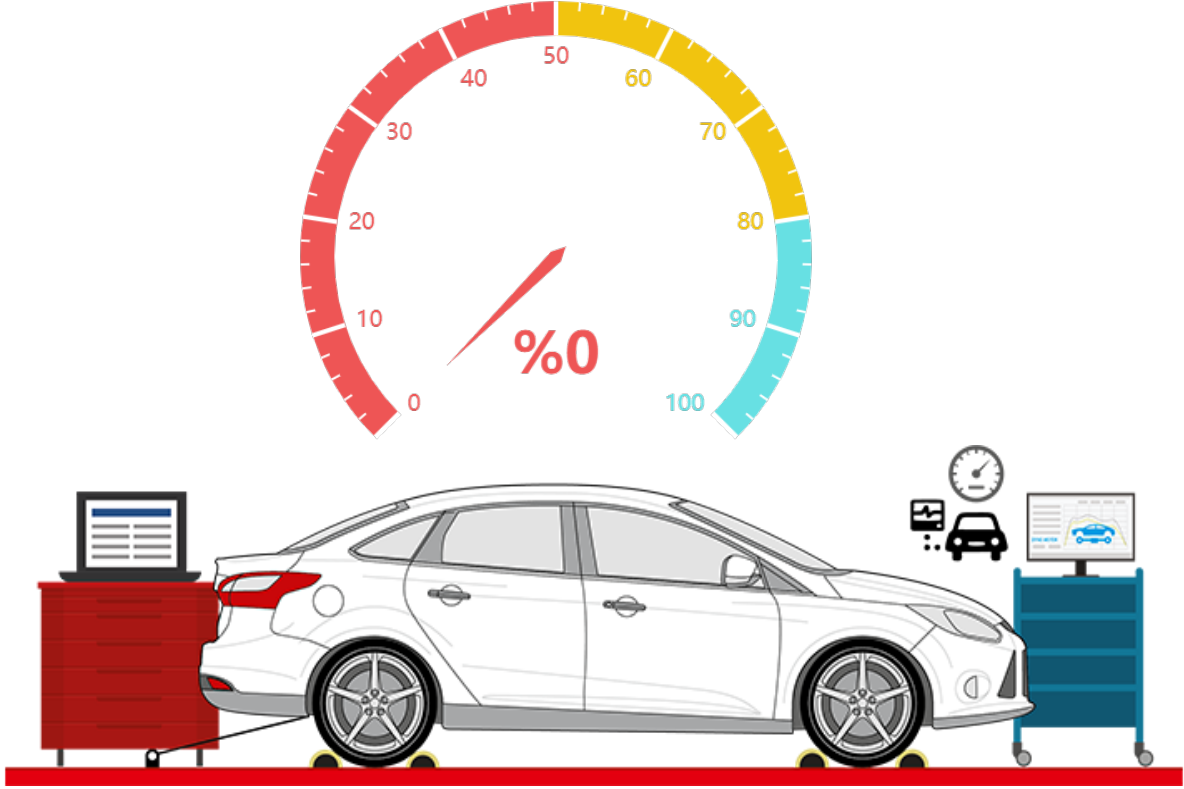
DYNO MOTOR PERFORMANS TEST SONUCU

Aracın Motor Gücü (KW)	110 KW - 147 BG
Ölçülen Motor Gücü (KW)	0 KW - 0 BG
Üretilen Anlık Performans (%)	% 0

MÜŞTERİ BİLGİSİ DÂHİLİNDE DYNO TEST YAPILMAMIŞTIR. YOL TESTİ YAPILDI.

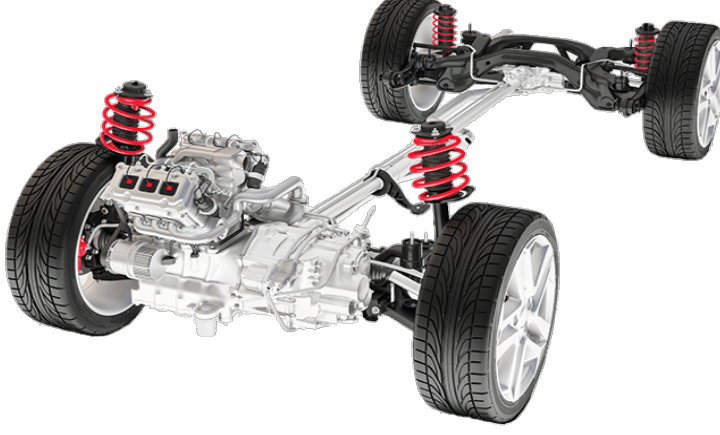
SÜSPANSİYON TEST SONUCU

187. Şasi Bağlantı Noktası	Sağlam
188. Alt Bağlantı	Sağlam
189. Üst Bağlantı	Sağlam
190. Yaylar	Sağlam
191. Sabit Askı	Sağlam
192. Serbest Askı	Sağlam
193. Denge Çubukları	Sağlam
194. Rotiller	Sağlam
195. Sol Arka Süspansiyon	Pozitif
196. Sağ Arka Süspansiyon	Pozitif
197. Sol Ön Süspansiyon	Pozitif
198. Sağ Ön Süspansiyon	Pozitif
