Sayfa : 1 / 15  
EKSPERTİZ BİLGİLENDİRME SAYFASI

- NMOCXXTTRCLL50583 şasi numaralı araca ait ekspertiz raporudur.
- Rapor bilgilendirme sayfası dahil olmak üzere toplam 15 sayfadan oluşmaktadır. Orijinalliğini tüm sayfalarda bulunan karekodları okutarak sorgulayabilirsiniz.
- İşbu rapor Bursa Net Ekspertiz Otomotiv Servis Hizm. San.ve Tic. Ltd. Şti Alâeddin bey Mah. Ay Fatma Cad Mese-5 İş Merkezi C Blok No: 5 C/B, 16120 Nilüfer/Bursa VD:ÇEKİRGE VN:1911231291 TEL:05013410020
- 0224 441 00 20 tarafından düzenlenmiştir.

İşlem Tarihi:	02.07.2024   12:48:17 - 12:52:23	Şasi No:	NM0CXXTTRCLL50583
Marka :	FORD	Model	TRANSİT / 2020

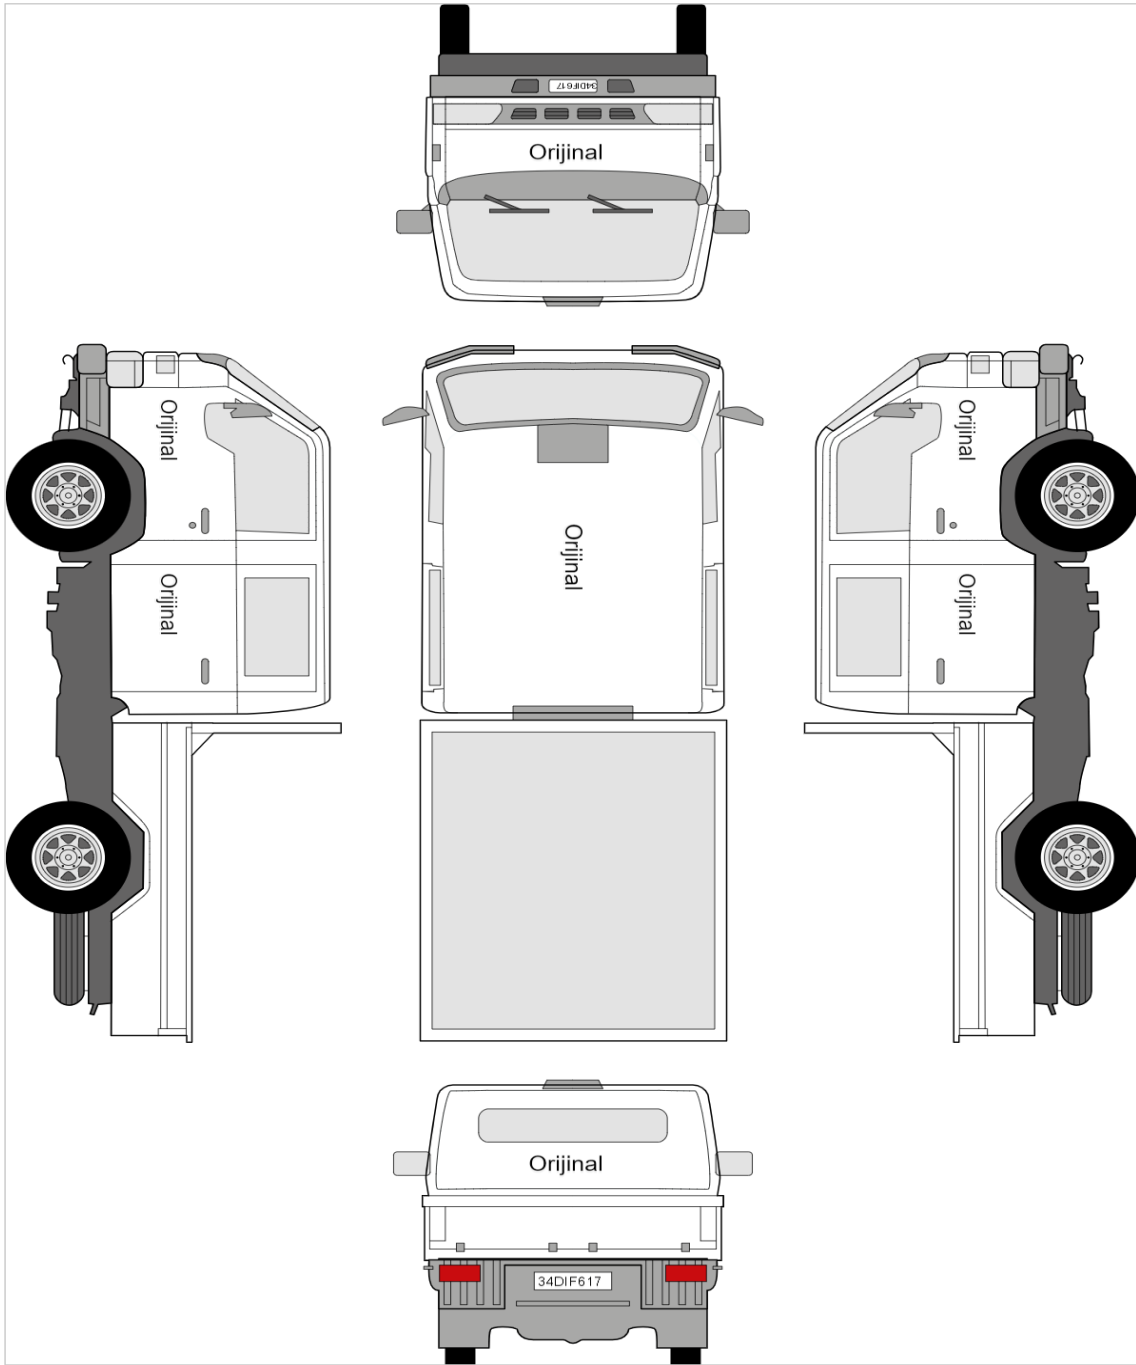
### BOYA KAPORTA DIŞ KONTROLLER

BOYALI	DEĞİŞEN	LOKAL BOYALI	ORİJİNAL	BOYALI İŞLEMLİ	DOLU GÖÇÜĞÜ	HASARLI	EZİK GÖÇÜK	SÖKÜLÜP TAKILMIŞ

60. Sol Ön Şasi	Orijinal
61. Sağ Ön Şasi	Orijinal
62. Güneş Yanığı	Yok
63. Podye Sol	Orijinal
64. Podye Sağ	Orijinal
65. Amortisör Kulesi Sol	Orijinal
66. Amortisör Kulesi Sağ	Orijinal
67. Sol Üst Direk	Orijinal
68. Sağ Üst Direk	Orijinal
69. Sol Ön Direk	Orijinal
70. Sağ Ön Direk	Orijinal
71. Sol Kapı Orta Direk	Orijinal
72. Sağ Kapı Orta Direk	Orijinal
73. Sol Arka Çamurluk Kilit Karşılığı	Orijinal
74. Sağ Arka Çamurluk Kilit Karşılığı	Orijinal
75. Sol Alt Marşpiyel	Plastik Kaplama
76. Sağ Alt Marşpiyel	Plastik Kaplama
77. Ön Panel	Plastik
78. Arka Panel	Orijinal
79. Ön Tampon	Plastik
80. Arka Tampon	Plastik
81. Taban Sacı	Sağlam
82. Bagaj İç Havuz Sacı	Orijinal
83. Sağ Ön Çamurluk Davlumbazı	Sağlam
84. Sol Ön Çamurluk Davlumbazı	Sağlam
85. Sağ Arka Çamurluk Davlumbazı	Sağlam
86. Sol Arka Çamurluk Davlumbazı	Sağlam
87. Çizik/Gamze/Göçükler	! Var

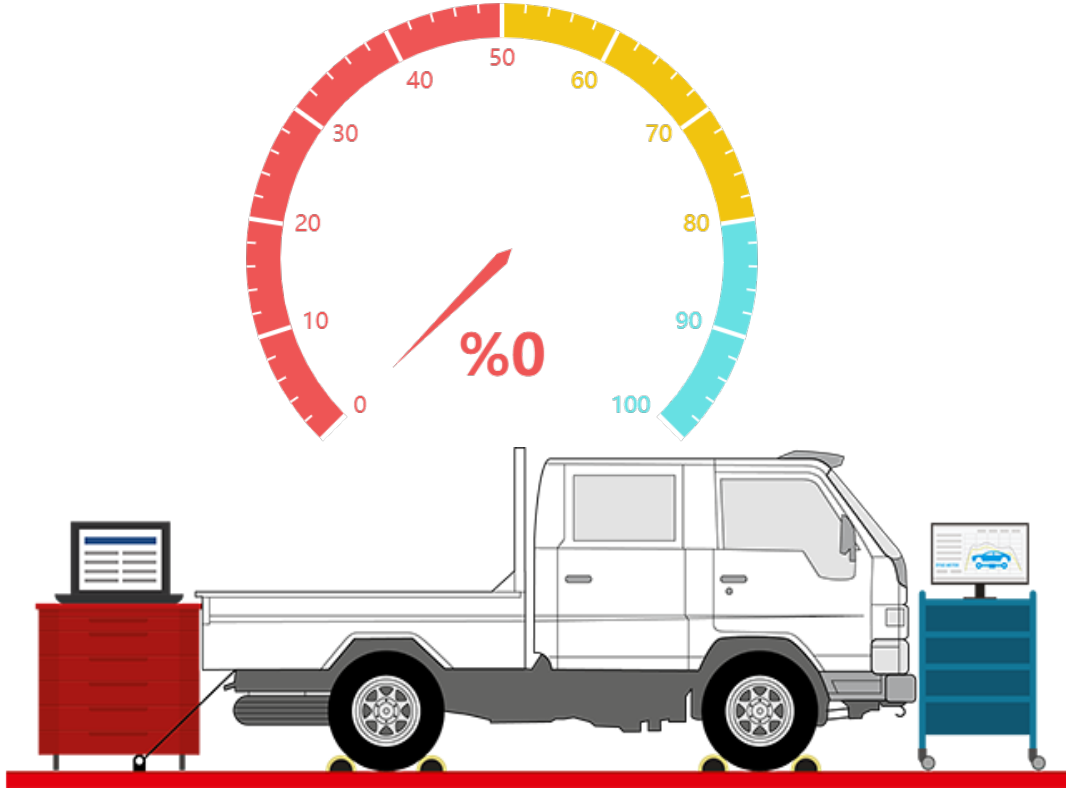
### DYNO MOTOR PERFORMANS TEST SONUCU

Aracın Motor Gücü (KW)	125 KW - 167 BG
Ölçülen Motor Gücü (KW)	0 KW - 0 BG
Üretilen Anlık Performans (%)	% 0

MÜŞTERİ BİLGİSİ DÂHİLİNDE DYNO TEST YAPILMAMIŞTIR. YOL TESTİ YAPILDI.
