KADE OTO EKSPERTİZ OTOMOTİV GIDA SANAYİ VE TİCARET  
ANONİM ŞİRKETİ  
ÜÇEVLER MAH. ERSAN SK. NO:12/A NİLÜFER/BURSA

Rapor no.: 20260915121125

Plaka : 35COK714

### OTOPOINT MOTORLU ARAÇLAR FULL EKSPERTİZ İçeriği

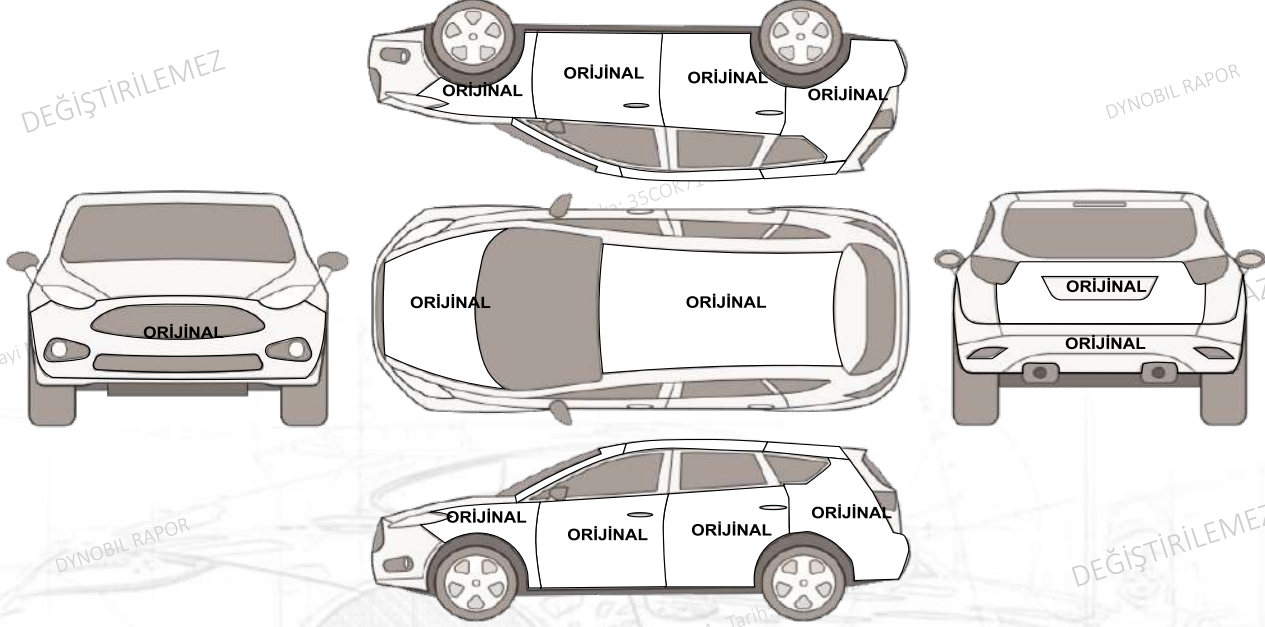
## KAPORTA EKSPERTİZ RAPORU

| Tavan | ORIJINAL | Dolu Göçükleri | YOK |
| Sol Marşbiyel | PLASTİK | Sağ Marşbiyel | PLASTİK |
| Karasörde ezik ve çizikler | VAR | | |
