Sayfa : 1 / 18  
EKSPERTİZ BİLGİLENDİRME SAYFASI

Bayi Adı	Bursa İzmir Yolu		
Bayi Adres	Pilot Garage Oto Ekspertiz Bursa / İzmir Yolu Alaaddinbey Mah. Ayfatma Cad Mese-5 İş Merkezi C Blok No: 5 C/B, 16120 Nilüfer/Bursa		
Bayi Telefon	+902244410020		
Rapor Numarası	3562395	Tarih	30.10.2024
Ekspertiz Paketi	Otopoint Business Class ( Bayiye Ödeme )	Paket Tutarı	-
Plaka	34FZC723	Şasi	NM435600006Y21432
KM	49,540	Yıl	2022
Marka	TOFAS-FIAT	Model	EGEA CROSS STREET 1.6 M.JET 130 DCT
Yakıt Tipi	Dizel	Motor Gücü	96 KW - 129 BG
Renk	BEYAZ	Motor Numarası	463460201100011
ARAÇ SAHİBİ BİLGİLERİ		ALICI MÜŞTERİ BİLGİLERİ	
Ad Soyad	OTOPOINT MOTORLU ARAÇLAR SATIŞ SERVİS SANAYİ TİCARET LİMİTED ŞİRKETİ	Ad Soyad	OTOPOINT MOTORLU ARAÇLAR SATIŞ SERVİS SANAYİ TİCARET LİMİTED ŞİRKETİ
TC/Vergi/Mersis		TC/Vergi/Mersis	1
Telefon	1	Telefon	1

İşlem Tarihi:	30.10.2024   15:06:36 - 17:18:00	Şasi No:	NM435600006Y21432
Marka :	TOFAS-FIAT	Model	EGEA CROSS STREET 1.6 M.JET 130 DCT / 2022

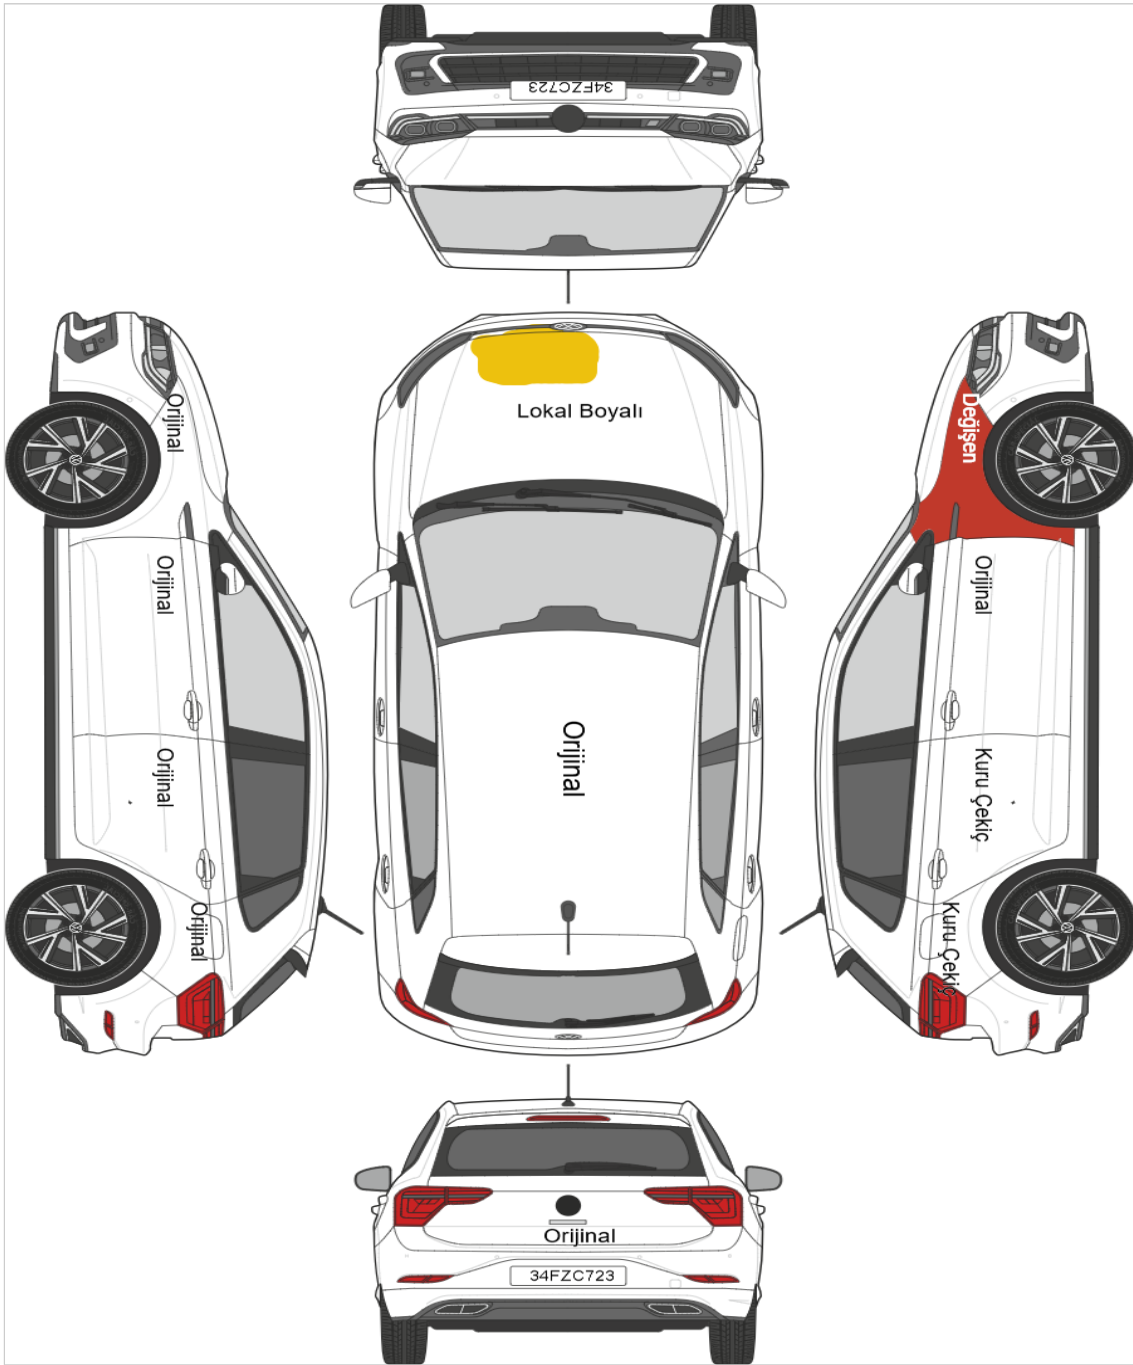
BOYA KAPORTA DIŞ KONTROLLER

BOYALI	DEĞİŞEN	LOKAL BOYALI	ORİJİNAL	BOYALI İŞLEMLİ	DOLU GÖÇÜĞÜ	HASARLI	EZİK GÖÇÜK	SÖKÜLÜP TAKILMIŞ
--------	---------	--------------	----------	----------------	-------------	---------	------------	------------------

60. Sol Ön Şasi	Orijinal
61. Sağ Ön Şasi	Orijinal
62. Güneş Yanığı	Yok
63. Podye Sol	Orijinal
64. Podye Sağ	Orijinal
65. Amortisör Kulesi Sol	Orijinal
66. Amortisör Kulesi Sağ	Orijinal
67. Sol Üst Direk	Orijinal
68. Sağ Üst Direk	Orijinal
69. Sol Ön Direk	Orijinal
70. Sağ Ön Direk	Orijinal
71. Sol Kapı Orta Direk	Orijinal
72. Sağ Kapı Orta Direk	Orijinal
73. Sol Arka Çamurluk Kilit Karşılığı	Orijinal
74. Sağ Arka Çamurluk Kilit Karşılığı	Orijinal
75. Sol Alt Marşpiyel	Plastik Kaplama
76. Sağ Alt Marşpiyel	Plastik Kaplama
77. Ön Panel	Plastik
78. Arka Panel	Orijinal
79. Ön Tampon	Plastik
80. Arka Tampon	Plastik
81. Taban Sacı	Sağlam
82. Bagaj İç Havuz Sacı	Orijinal
83. Sağ Ön Çamurluk Davlumbazı	Sağlam
84. Sol Ön Çamurluk Davlumbazı	Sağlam
85. Sağ Arka Çamurluk Davlumbazı	Sağlam
86. Sol Arka Çamurluk Davlumbazı	Sağlam
87. Çizik/Gamze/Göçükler	! Var

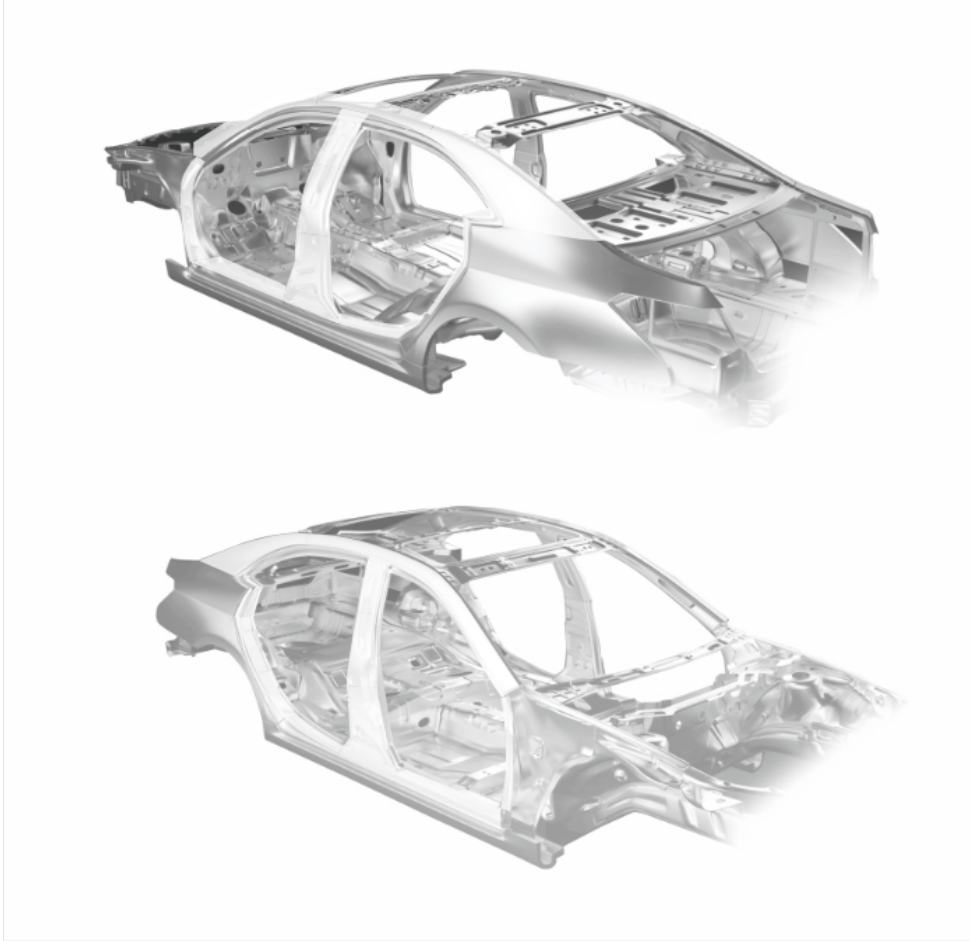
### ARAÇ DİREK & ŞASİ KONTROLLERİ

Sol Orta Direk	Orijinal	Sol Ön Cam Direği	Orijinal
Sol Arka Üst Direk	Orijinal	Sol Ön Basamak	Orijinal
Sol Arka Basamak	Orijinal	Sol Ön Kapı İç Direk	Orijinal
Sol Çamurluk Kilit Karşılığı	Orijinal	Sol Üst Direk	Orijinal
Sağ Orta Direk	Orijinal	Sağ Ön Cam Direği	Orijinal
Sağ Arka Üst Direk	Orijinal	Sağ Ön Basamak	Orijinal
Sağ Arka Basamak	Orijinal	Sağ Ön Kapı İç Direk	Orijinal
Sağ Çamurluk Kilit Karşılığı	Orijinal	Sağ Üst Direk	Orijinal

Sol Şasi	
Sağ Şasi

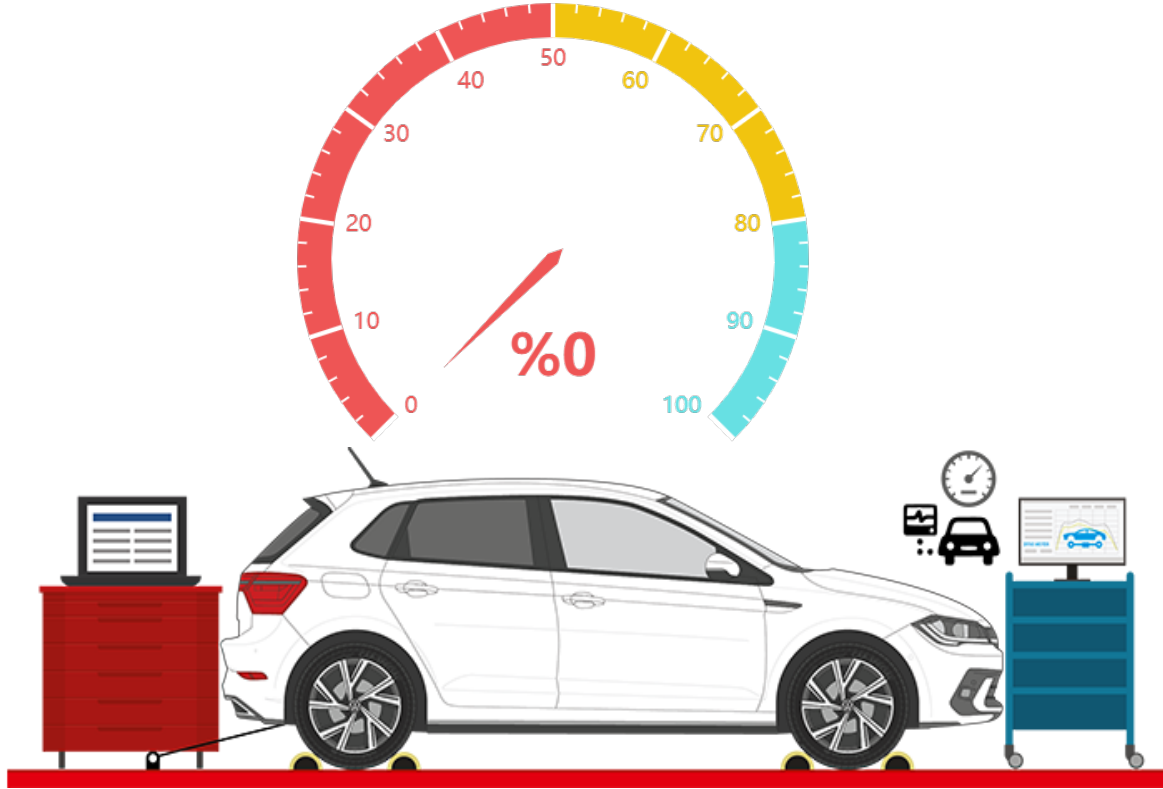
## DYNO MOTOR PERFORMANS TEST SONUCU

Aracın Motor Gücü (KW)	96 KW - 129 BG
Ölçülen Motor Gücü (KW)	0 KW - 0 BG
Üretilen Anlık Performans (%)	% 0

MÜŞTERİ BİLGİSİ DÂHİLİNDE DYNO TEST YAPILMAMIŞTIR. YOL TESTİ YAPILDI.
