KADE OTO EKSPERTİZ OTOMOTİV GIDA SANAYİ VE TİCARET  
ANONİM ŞİRKETİ  
ÜÇEVLER MAH. ERSAN SK. NO:12/A NİLÜFER/BURSA

Rapor no.: 20260801133537

Plaka : 34NVL592

PLAKA .....34NVL592  
MARKA.....OPEL  
MODEL.....CORSA  
ÜRETİM YILI.....2025  
ŞASE NO.....VXKUPHNK3S4223972  
MOTOR HACMİ.....1199  
MOTOR GÜCÜ.....101  
VİTES TÜRÜ.....Otomatik  
YAKIT TÜRÜ.....Benzin  
ARAÇ RENGİ.....BEYAZ  
GİRİŞ KİLOMETRE..15003  
ÇIKIŞ KİLOMETRE...15003  
GİRİŞ TARİHİ.....1.08.2026 13:35:37  
ÇIKIŞ TARİHİ.....1.08.2026 13:43:51

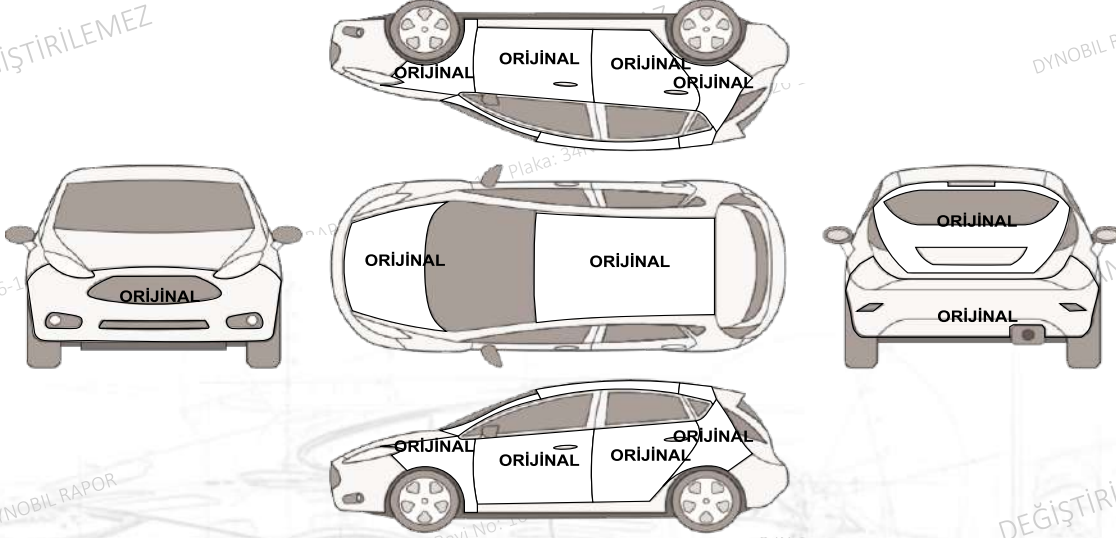
## KAPORTA EKSPERTİZ RAPORU

| Karasörde ezik ve çizikler | VAR | | |

LASTİKLER 2024 TARİHLİ  
sol arka kapıda göçük düzeltme var
