Sayfa : 1 / 15
EKSPERTİZ BİLGİLENDİRME SAYFASI

- NM435600006X25826 şasi numaralı araca ait ekspertiz raporudur.
- Rapor bilgilendirme sayfası dahil olmak üzere toplam 15 sayfadan oluşmaktadır. Orijinalliğini tüm sayfalarda bulunan karekodları okutarak sorgulayabilirsiniz.
- İşbu rapor Bursa Net Ekspertiz Otomotiv Servis Hizm. San.ve Tic. Ltd. Şti Alâeddin bey Mah. Ay Fatma Cad Mese-5 İş Merkezi C Blok No: 5 C/B, 16120 Nilüfer/Bursa VD:ÇEKİRGE VN:1911231291 TEL:05013410020 - 0224 441 00 20 tarafından düzenlenmiştir.

İşlem Tarihi:	01.07.2024 08:45:17 - 08:51:10	Şasi No:	NM435600006X25826
Marka :	FIAT	Model	EGEA / 2022

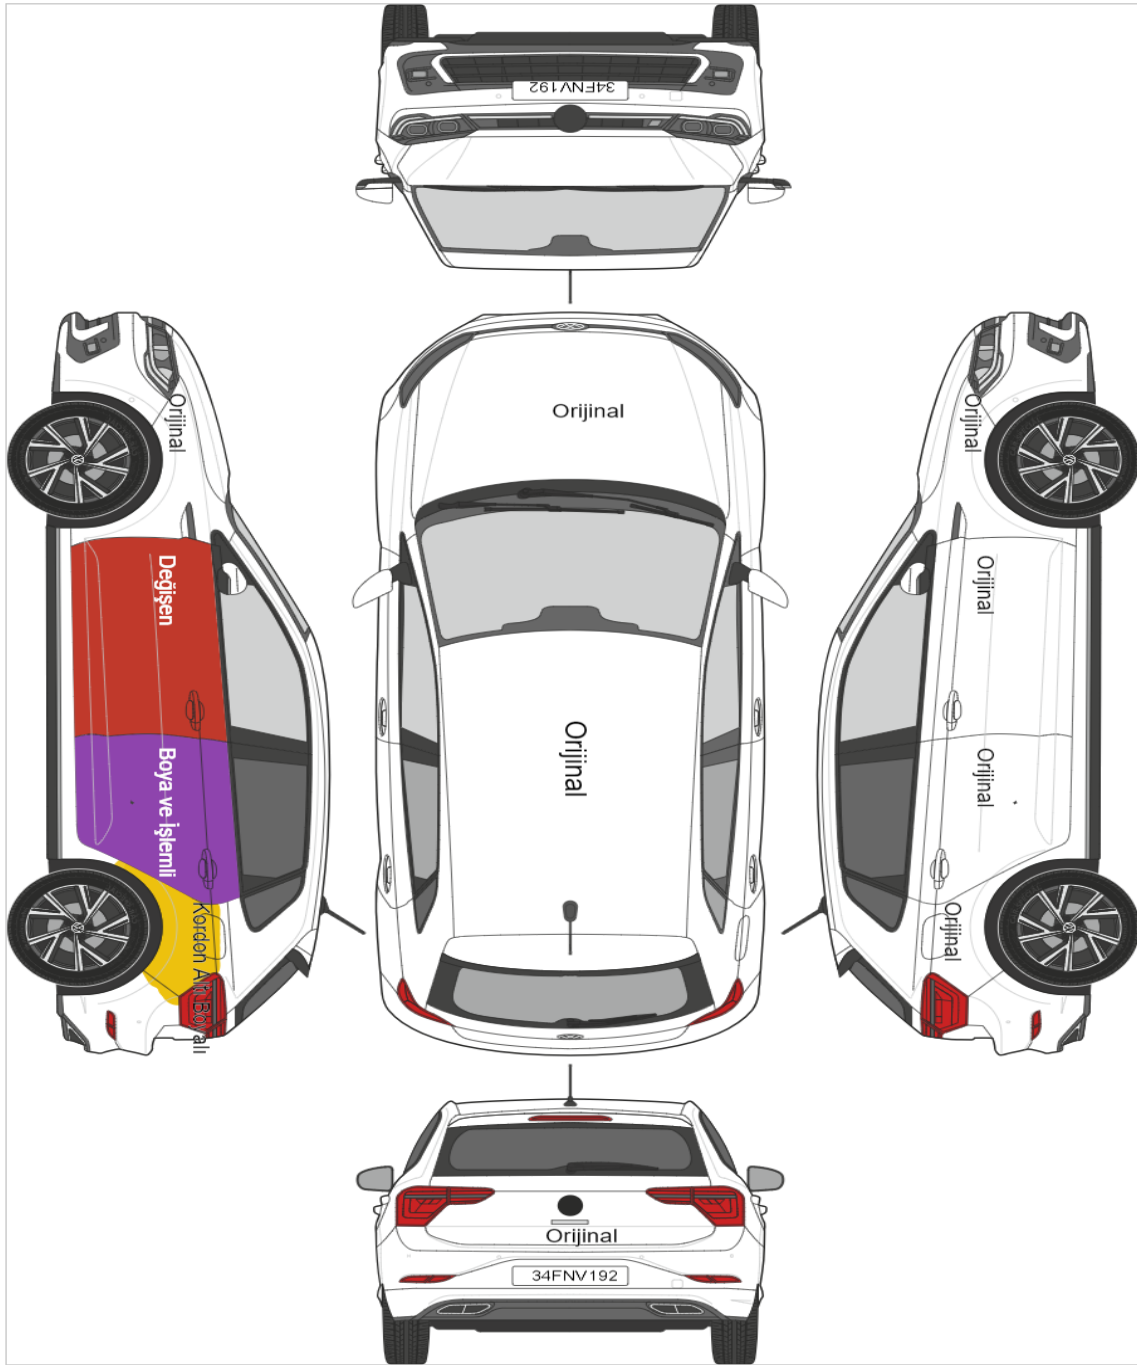
BOYALI	DEĞİŞEN	LOKAL BOYALI	ORİJİNAL	BOYALI İŞLEMLİ	DOLU GÖÇÜĞÜ	HASARLI	EZİK GÖÇÜK	SÖKÜLÜP TAKILMIŞ

60. Sol Ön Şasi	Orijinal
61. Sağ Ön Şasi	Orijinal
62. Güneş Yanığı	Yok
63. Podye Sol	Orijinal
64. Podye Sağ	Orijinal
65. Amortisör Kulesi Sol	Orijinal
66. Amortisör Kulesi Sağ	Orijinal
67. Sol Üst Direk	Orijinal
68. Sağ Üst Direk	Orijinal
69. Sol Ön Direk	Orijinal
70. Sağ Ön Direk	Orijinal
71. Sol Kapı Orta Direk	Orijinal
72. Sağ Kapı Orta Direk	Orijinal
73. Sol Arka Çamurluk Kilit Karşılığı	Orijinal
74. Sağ Arka Çamurluk Kilit Karşılığı	Orijinal
75. Sol Alt Marşpiyel	Plastik Kaplama
76. Sağ Alt Marşpiyel	Plastik Kaplama
77. Ön Panel	Plastik
78. Arka Panel	Orijinal
79. Ön Tampon	Plastik
80. Arka Tampon	Plastik
81. Taban Sacı	Sağlam
82. Bagaj İç Havuz Sacı	Orijinal
83. Sağ Ön Çamurluk Davlumbazı	Sağlam
84. Sol Ön Çamurluk Davlumbazı	Sağlam
85. Sağ Arka Çamurluk Davlumbazı	Sağlam
86. Sol Arka Çamurluk Davlumbazı	Sağlam
87. Çizik/Gamze/Göçükler	! Var

BOYA KAPORTA DIŞ KONTROLLER DEĞERLENDİRME	1	27
---	---	----

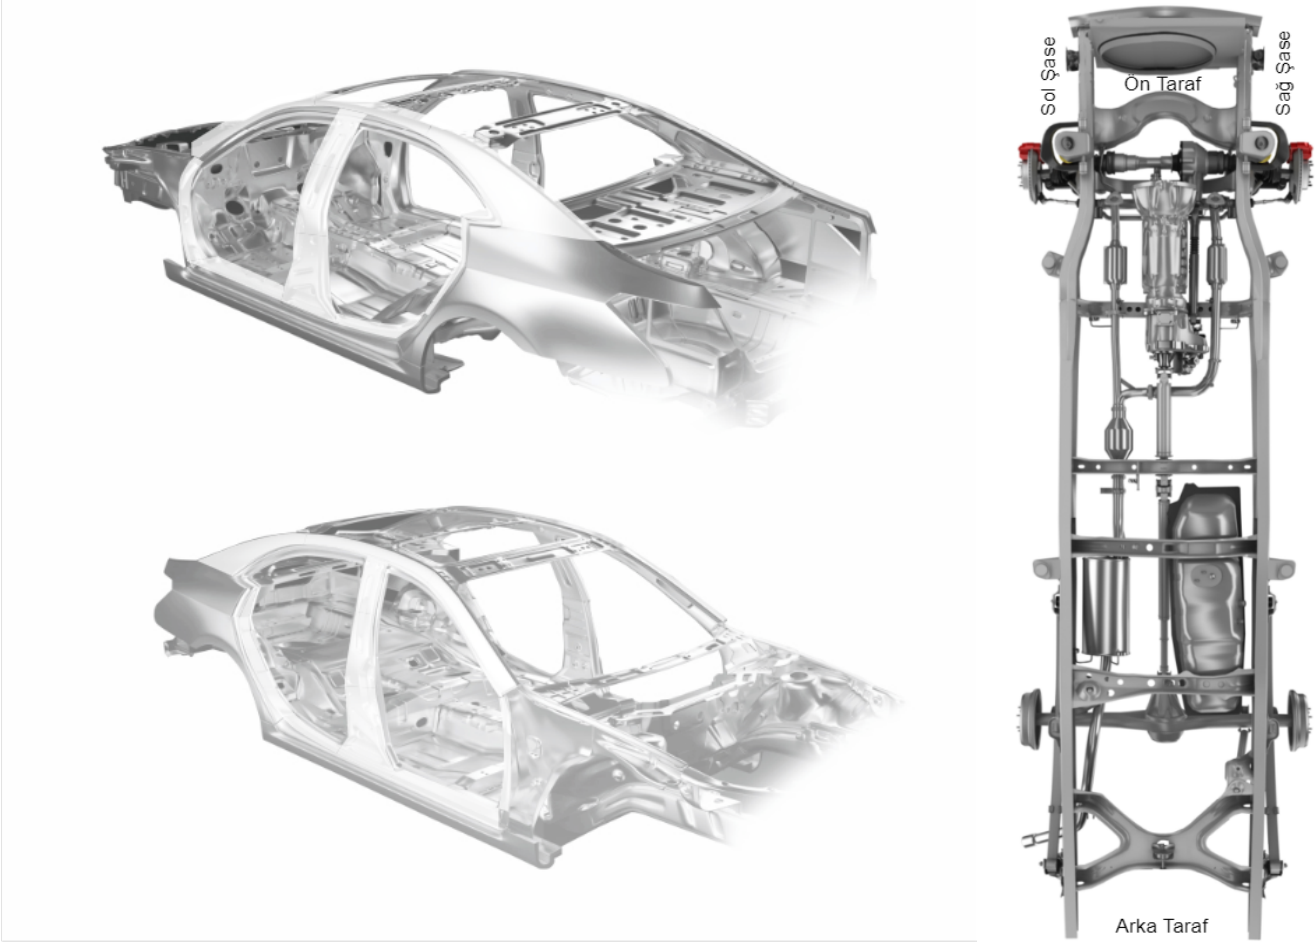
ARAÇ DİREK & ŞASİ KONTROLLERİ

Sol Orta Direk	Orijinal	Sol Ön Cam Direği	Orijinal
Sol Arka Üst Direk	Orijinal	Sol Ön Basamak	Orijinal
Sol Arka Basamak	Orijinal	Sol Ön Kapı İç Direk	Orijinal
Sol Çamurluk Kilit Karşılığı	Orijinal	Sol Üst Direk	Orijinal
Sağ Orta Direk	Orijinal	Sağ Ön Cam Direği	Orijinal
Sağ Arka Üst Direk	Orijinal	Sağ Ön Basamak	Orijinal
Sağ Arka Basamak	Orijinal	Sağ Ön Kapı İç Direk	Orijinal
Sağ Çamurluk Kilit Karşılığı	Orijinal	Sağ Üst Direk	Orijinal

Sol Şasi	
Sağ Şasi

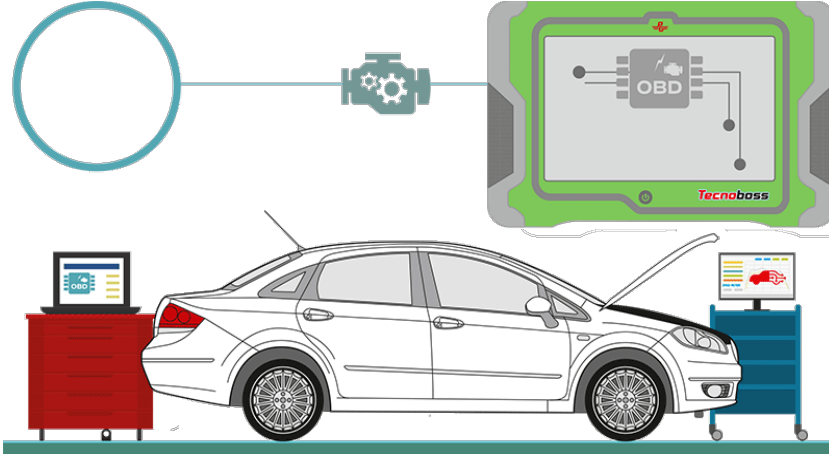
OBD ELEKTRONİK KONTROL SONUCU

95. Beyin Aktif Ve Pasif Arıza İncelemesi Ve Raporlaması	Yok
96. Kameralar	Yok
97. Yol Bilgisayarı	Çalışıyor
98. Dijital Klima Elektroniği Ecu/Obd Arıza Kaydı	Yok
99. Motor Elektroniği Ecu/Obd Arıza Kaydı	Yok
100. Hava Yastığı Elektroniği Ecu/Obd Arıza Kaydı	Yok
101. ABS/ESP/ESR Fren Elektroniği Ecu/Obd Arıza Kaydı	Yok
102. Otomatik Şanzıman Elektroniği Ecu/Obd Arıza Kaydı	Yok
103. Akü	İyi
104. Radyo	Çalışıyor
105. Park Sensörü	Sağlam
106. Multi Medya	Çalışıyor
107. Direksiyon Kumanda Elektroniği	Çalışıyor
108. Klima Kontrol Paneli Elektronikleri	Çalışıyor
109. Gösterge Panel Elektronikleri	Çalışıyor
