# DYNOPLUS - İZMİR YOLU ŞB

Alıcı: OTOPOİNT MOTORLU ARAÇLAR.. Araç: 34MGJ042 - VF1RFB00073638807 - RENAULT Megane 2024 Otomatik Benzin - Kilometre : 2233

## KAPORTA VE BOYA KONTROLÜ

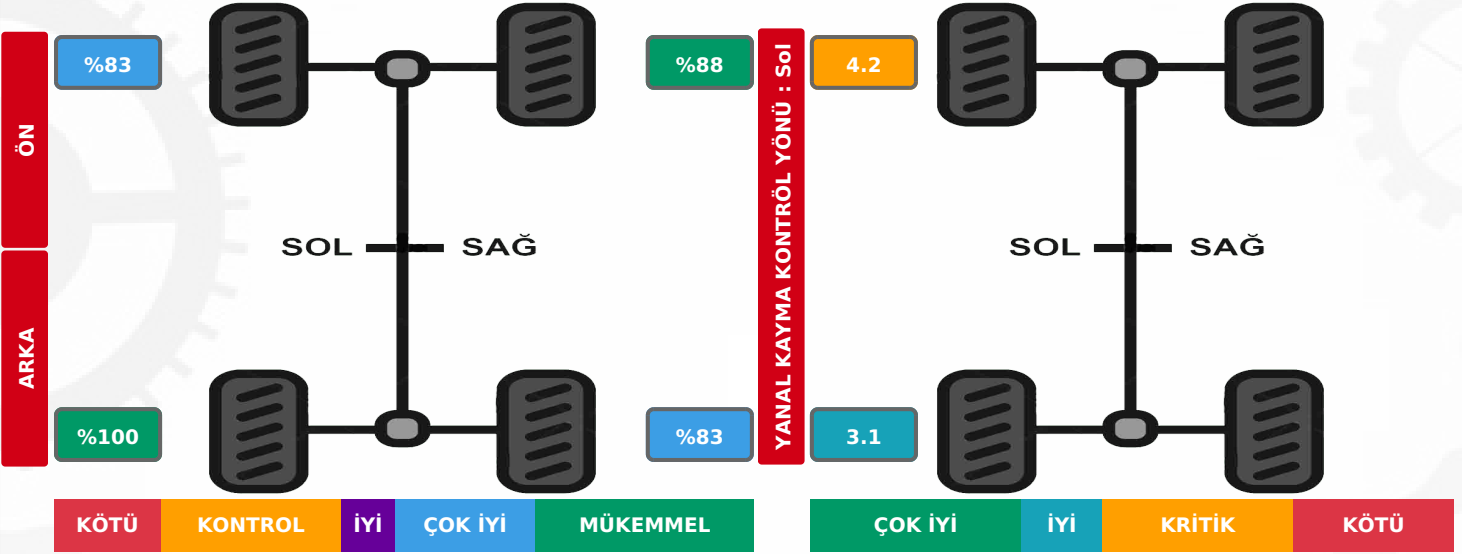
## YANAL KAYMA TEST SONUÇLARI

## SÜSPANSİYON TEST SONUÇLARI
