# DYNOPLUS - İZMİR YOLU ŞB

Rapor id : SP818FBD133

Alıcı: OTOPOİNT MOTORLU ARAÇLAR.. Araç: 34MCS612 - NM43560000U227267 - FIAT Cross 2024 Otomatik Dizel - Kilometre : 26565

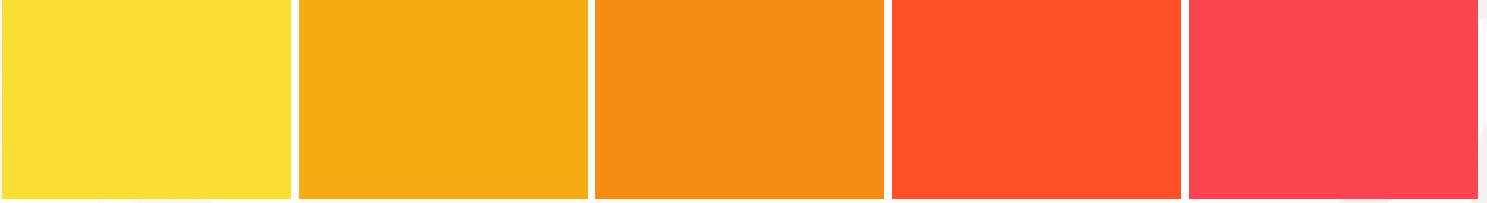
## CONTA KAÇAK TESTİ

Conta kaçak testi sonucu olası renk seçenekleri..

Renk sıralaması soldan başlayarak , iyiden kötüye doğru sıralanmıştır.
