KADE OTO EKSPERTİZ OTOMOTİV GIDA SANAYİ VE TİCARET  
ANONİM ŞİRKETİ  
ÜÇEVLER MAH. ERSAN SK. NO:12/A NİLÜFER/BURSA

Rapor no.: 20260731094314

PLAKA .....34PDH865  
MARKA.....OPEL  
MODEL.....CORSA  
ÜRETİM YILI.....2025  
ŞASE NO..... VXKUPHNK0S4257853  
MOTOR HACMİ.....1199  
MOTOR GÜCÜ.....134  
VİTES TÜRÜ..... Otomatik  
YAKIT TÜRÜ..... Benzin  
ARAÇ RENGİ.....GRİ  
GİRİŞ KİLOMETRE.. 19942  
ÇIKIŞ KİLOMETRE...19942  
GİRİŞ TARİHİ.....31.07.2026 09:43:14  
ÇIKIŞ TARİHİ..... 31.07.2026 10:33:13

# KAPORTA EKSPERTİZ RAPORU

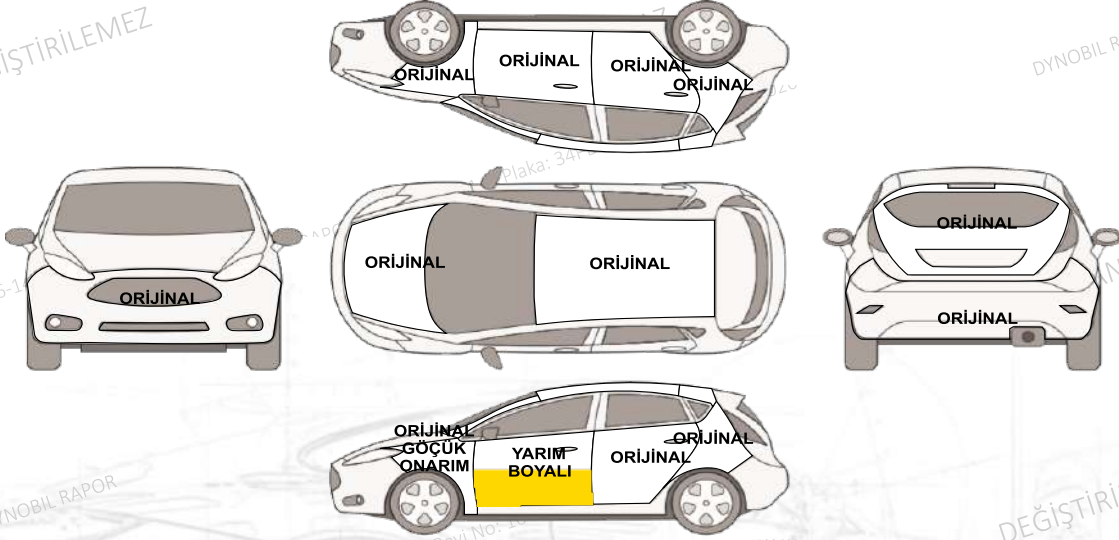
| Sol Ön Çamurluk | ORIJİNAL GÖÇÜK ONARIM | Sağ Ön Çamurluk | ORIJİNAL |
| Sol Ön Kapı | YARIM BOYALI | Sağ Ön Kapı | ORIJİNAL |

aracın muhtelif yerlerinde boyasız düzeltme mevcut  
ön cam değişen  
lastikler 2024 tarihli deforme kışık
