## KAPORTA VE BOYA KONTROLÜ

# DYNOPLUS - İZMİR YOLU ŞB

Rapor id : SP718HBA315

Alıcı: OTOPOİNT MOTORLU ARAÇLAR.. Araç: 34FBG391 - VF1RFB00168994586 - RENAULT Megane 2022 Otomatik Dizel - Kilometre : 77025

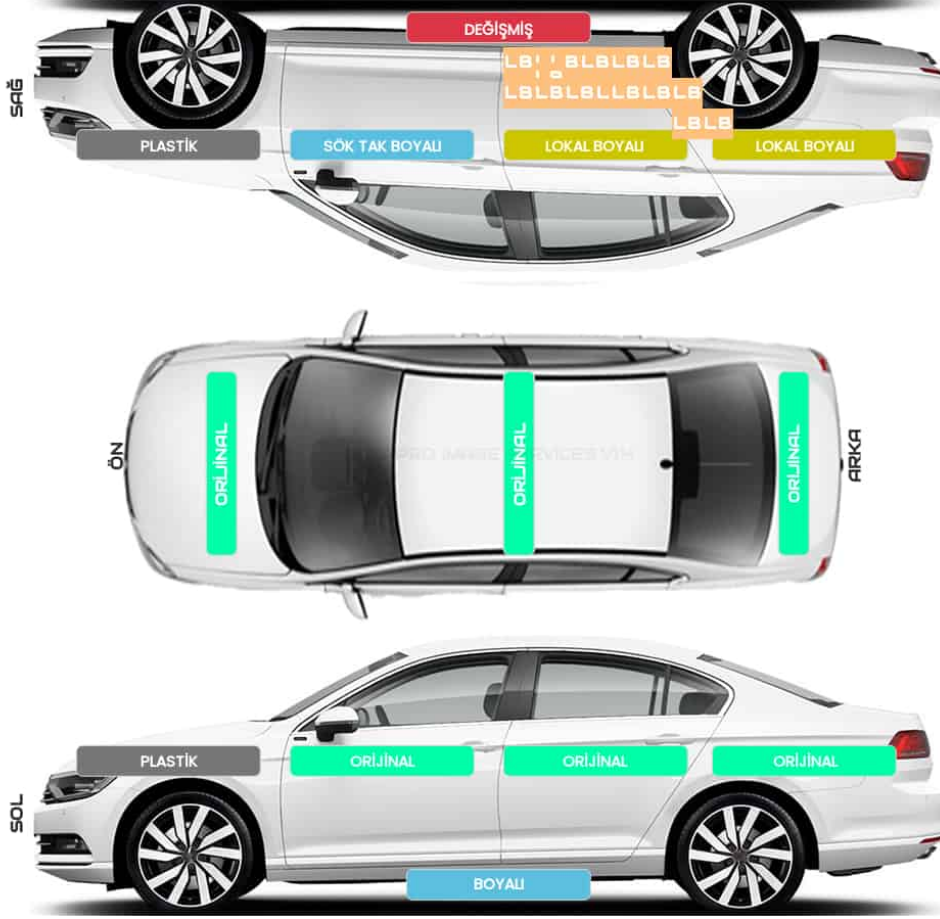
LB= Lokal boyalı bölge

- O** ORJİNAL
- B** BOYALI
- İDB** İÇ DİŞ BOYALI
- STB** SÖK TAK BOYALI
- LB** LOKAL BOYALI
- D** DEĞİŞMİŞ
- ÇD** ÇIKMA DEĞİŞMİŞ
- KSD** KAPI SAÇI DEĞİŞMİŞ
- P** PLASTİK
- K** KAPLAMA
- C** CAM
- PY** PARÇA YOKTUR
- KS** KASA
- ST** SÖK TAK AYAR
- KP** KASA PARÇASI

Sağ ön ve arka kapılarda sök tak mevcut  
Sağ arka çamurluk iç dış lokal boyalı (kapı kilit karşıtı boyalı)  
Sağ orta direk alt kısmı kesme kaynak işlemleri ve boyalı  
Sağ ön kapı iç dış işlemleri
