Sayfa : 1 / 15  
EKSPERTİZ BİLGİLENDİRME SAYFASI

İşlem Tarihi:	20.03.2024   10:10:36 - 10:23:18	Şasi No:	6FPPXXMJ2PJU02885
Marka :	FORD	Model	RANGER / 2018

### DYNO MOTOR PERFORMANS TEST SONUCU

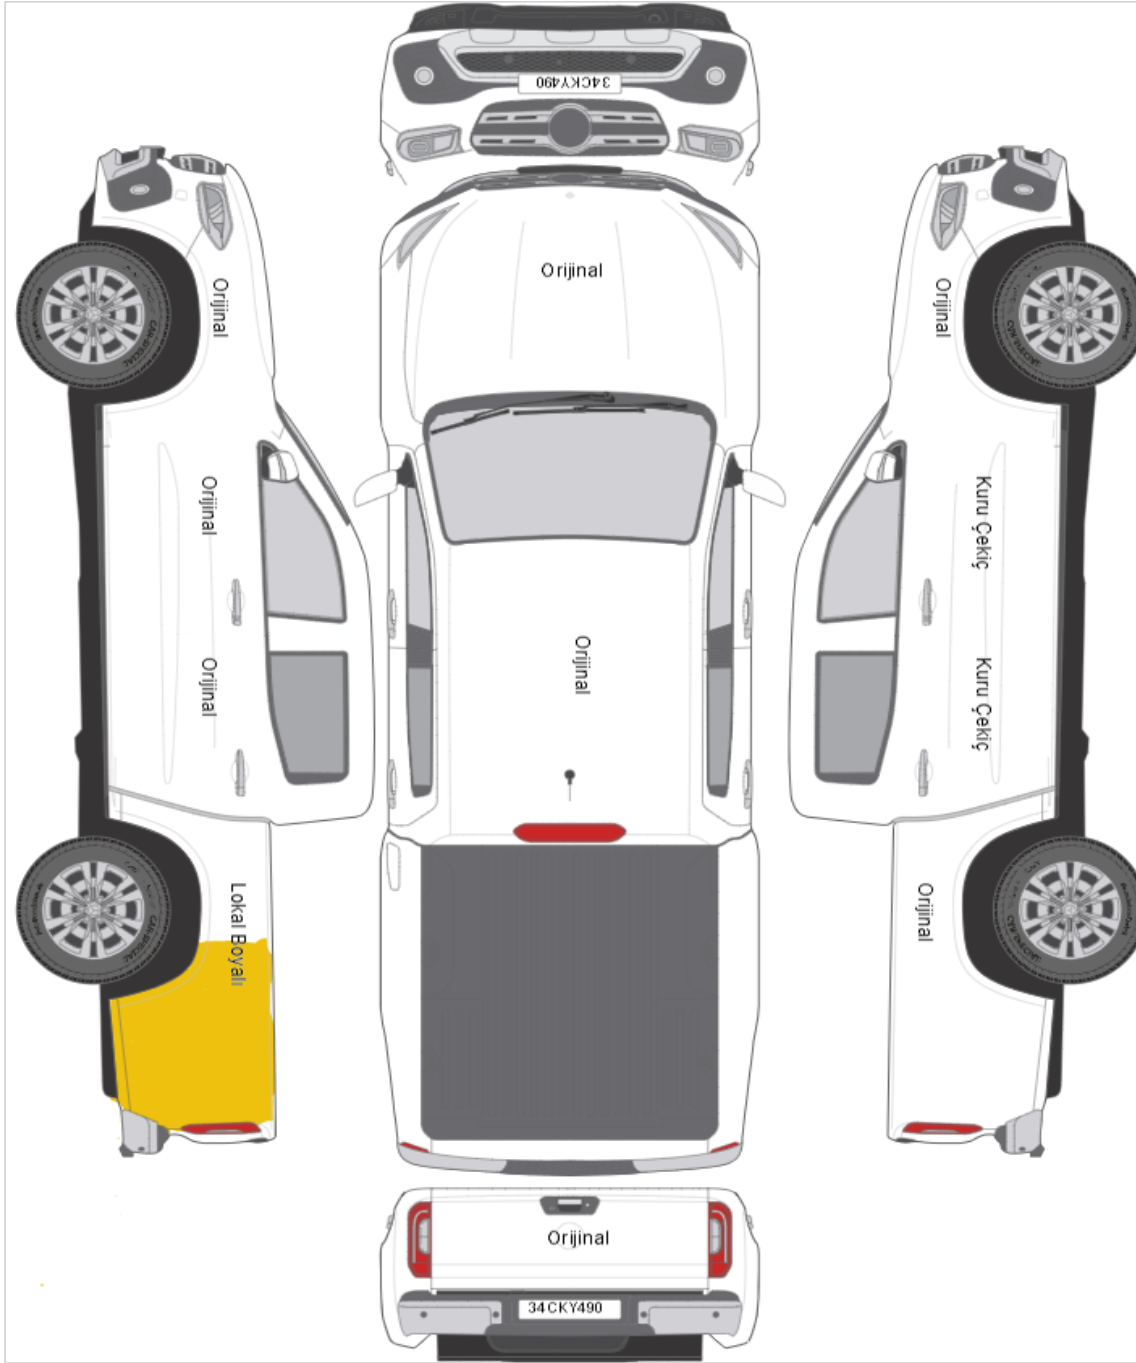
#### BOYA KAPORTA DIŞ KONTROLLER

BOYALI	DEĞİŞEN	LOKAL BOYALI	ORİJİNAL	BOYALI İŞLEMLİ	DOLU GÖÇÜĞÜ	HASARLI	EZİK GÖÇÜK	SÖKÜLÜP TAKILMIŞ
--------	---------	--------------	----------	----------------	-------------	---------	------------	------------------

60. Sol Kapı Orta Direk	Orijinal
61. Sağ Ön Direk	Orijinal
62. Sol Ön Direk	Orijinal
63. Sağ Üst Direk	Orijinal
64. Sol Üst Direk	Orijinal
65. Amortisör Kulesi Sağ	Orijinal
66. Amortisör Kulesi Sol	Orijinal
67. Podye Sağ	Orijinal
68. Sol Ön Şasi	Orijinal
69. Sağ Ön Şasi	Orijinal
70. Güneş Yanığı	Yok
71. Podye Sol	Orijinal
72. Sol Ön Çamurluk Davlumbazı	Sağlam
73. Sağ Ön Çamurluk Davlumbazı	Sağlam
74. Bagaj İç Havuz Sacı	Orijinal
75. Taban Sacı	Sağlam
76. Arka Tampon	Plastik
77. Ön Tampon	Plastik
78. Arka Panel	Orijinal
79. Ön Panel	Orijinal
80. Sağ Alt Marşpiyel	Plastik Kaplama
81. Sol Alt Marşpiyel	Plastik Kaplama
82. Sağ Arka Çamurluk Kilit Karşılığı	Orijinal
83. Sol Arka Çamurluk Kilit Karşılığı	Orijinal
84. Sağ Kapı Orta Direk	Orijinal
85. Sağ Arka Çamurluk Davlumbazı	Sağlam
86. Sol Arka Çamurluk Davlumbazı	Sağlam
87. Çizik/Gamze/Göçükler	! Var

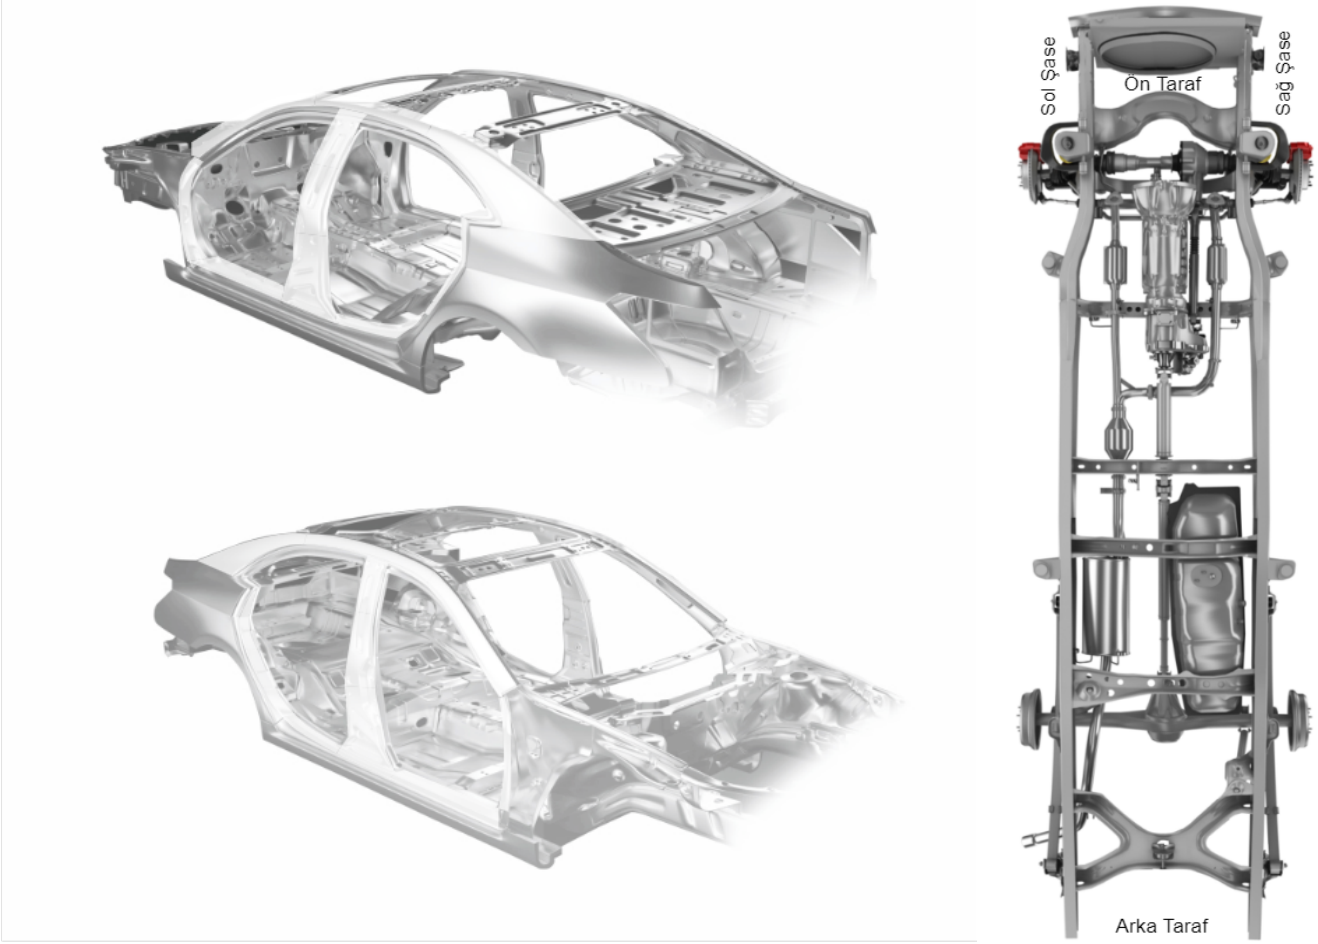
### ARAÇ DİREK & ŞASİ KONTROLLERİ

Sol Orta Direk	Orijinal	Sol Ön Cam Direği	Orijinal
Sol Arka Üst Direk	Orijinal	Sol Ön Basamak	Orijinal
Sol Arka Basamak	Orijinal	Sol Ön Kapı İç Direk	Orijinal
Sol Çamurluk Kilit Karşılığı	Orijinal	Sol Üst Direk	Orijinal
Sağ Orta Direk	Orijinal	Sağ Ön Cam Direği	Orijinal
Sağ Arka Üst Direk	Orijinal	Sağ Ön Basamak	Orijinal
Sağ Arka Basamak	Orijinal	Sağ Ön Kapı İç Direk	Orijinal
Sağ Çamurluk Kilit Karşılığı	Orijinal	Sağ Üst Direk	Orijinal

Sol Şasi	
Sağ Şasi

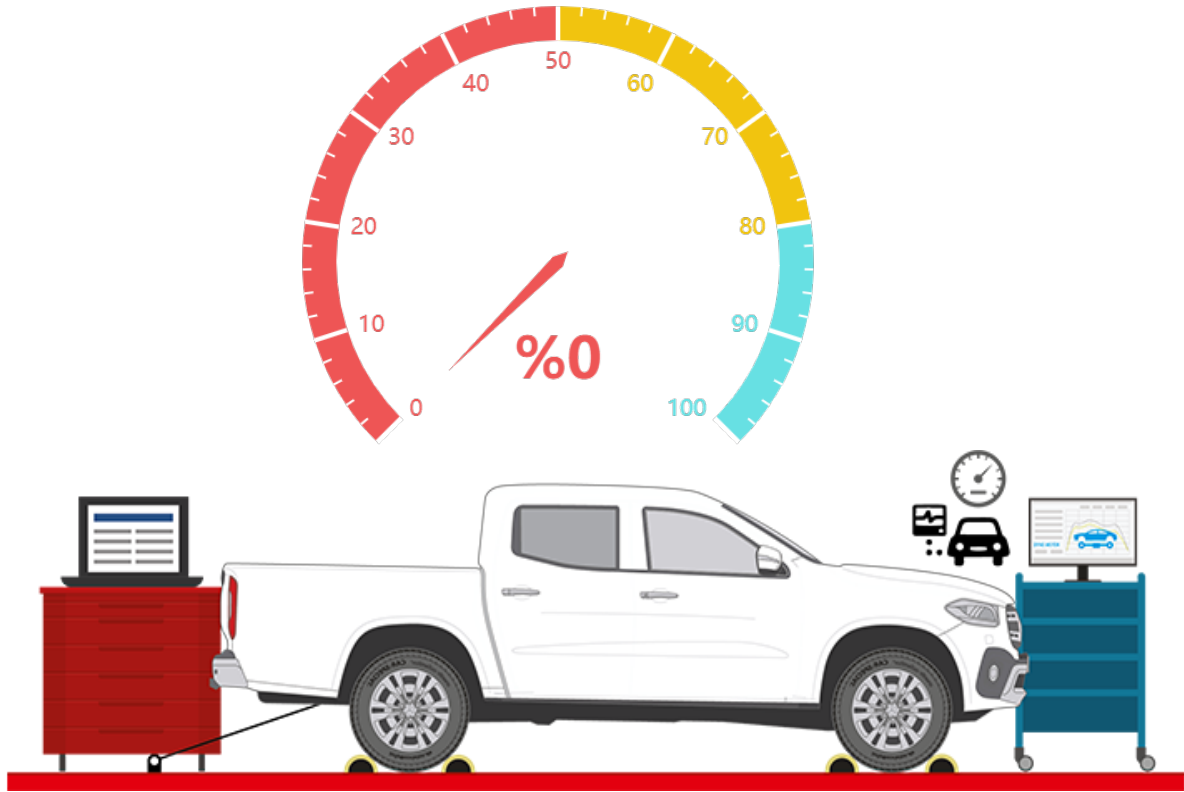
Aracın Motor Gücü (KW)	200 KW - 268 BG
Ölçülen Motor Gücü (KW)	0 KW - 0 BG
Üretilen Anlık Performans (%)	% 0

MÜŞTERİ BİLGİSİ DÂHİLİNDE DYNO TEST YAPILMAMIŞTIR. YOL TESTİ YAPILDI.

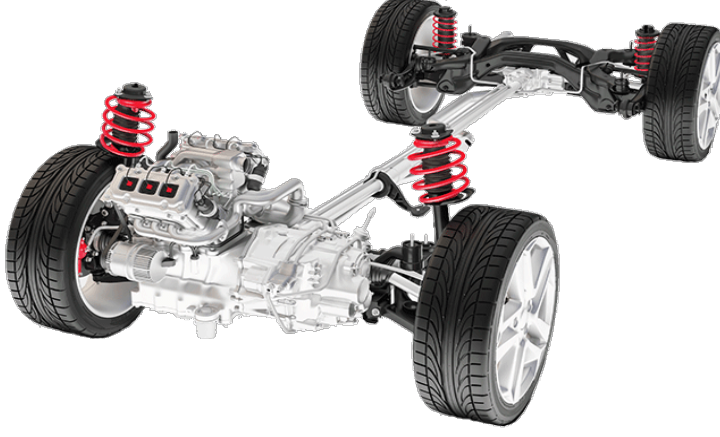
### SÜSPANSİYON TEST SONUCU

187. Sağ Ön Süspansiyon	Pozitif
188. Sol Ön Süspansiyon	Pozitif
189. Sağ Arka Süspansiyon	Pozitif
190. Sol Arka Süspansiyon	Pozitif
191. Rotiller	Sağlam
192. Denge Çubukları	Sağlam
193. Serbest Askı	Sağlam
194. Sabit Askı	Sağlam
195. Yaylar	Sağlam
196. Üst Bağlantı	Sağlam
197. Alt Bağlantı	Sağlam
198. Şasi Bağlantı Noktası	Sağlam
