KAPORTA VE BOYA KONTROLÜ

Rapor tarihi : 2026-02-08 18:25:49

Rapor id : SP474BGD685

Alıcı: OTOPOİNT MOTORLU ARAÇLAR.. Araç: 34FTP031 - VF1RFB00569807036 - RENAULT Megane Otomatik Dizel - Kilometre : 81493

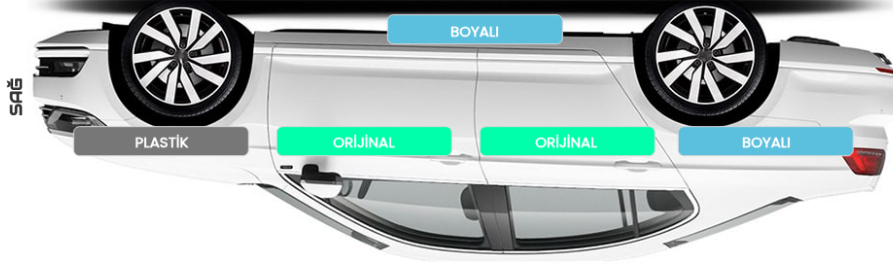
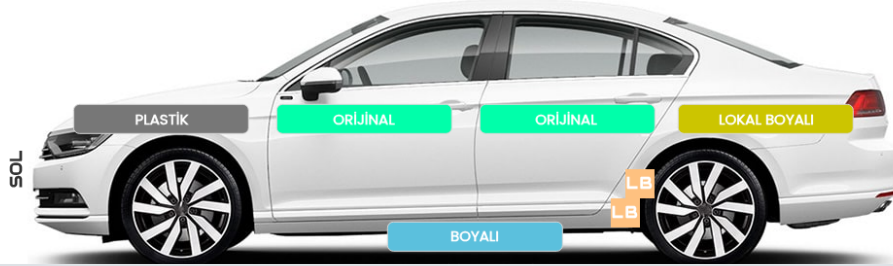
LB= Lokal boyalı bölge

Araçın muhtelif yerlerinde minimal düzeyde ezik ve çizikler mevcut
