# DYNOPLUS - İZMİR YOLU ŞB

Alıcı: OTOPOİNT MOTORLU ARAÇLAR.. Araç: 16CAB109 - NM42250000U143990 - FIAT Fiorino 2024 Manuel Dizel - Kilometre : 64724

## KAPORTA VE BOYA KONTROLÜ

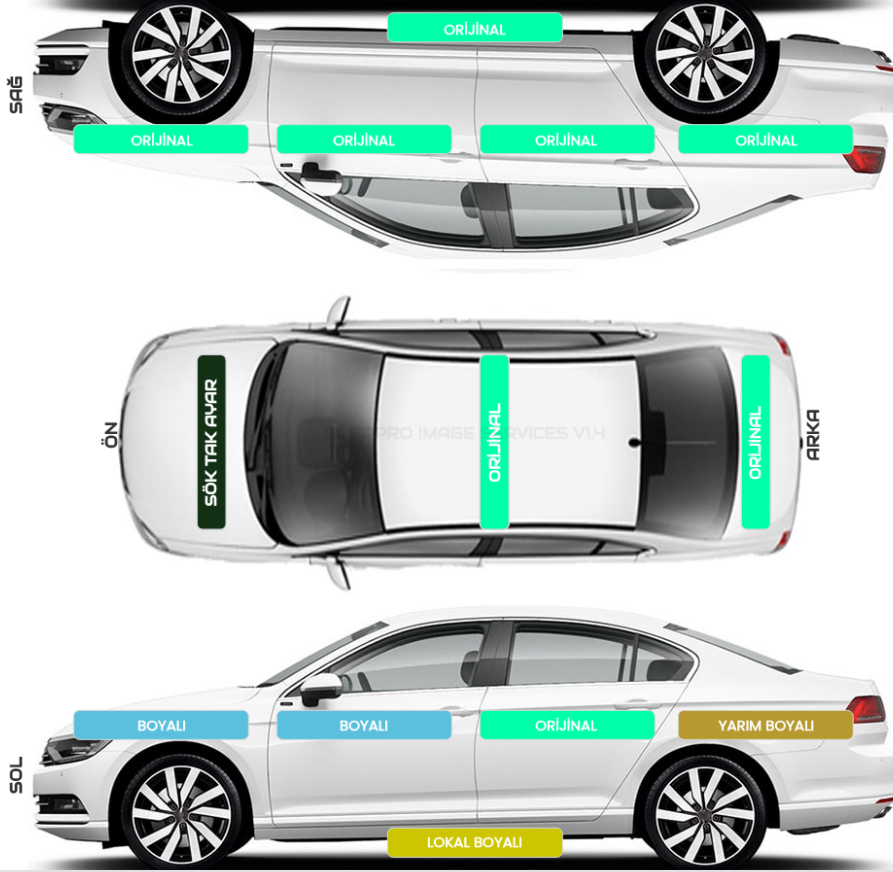
Aracın muhtelif yerlerinde minimal düzeyde ezik ve çizikler mevcut  
Ön cam değişen  
Sol arka kapıda boyasız göçük düzeltme mevcut  
Motor alt muhafazası yok

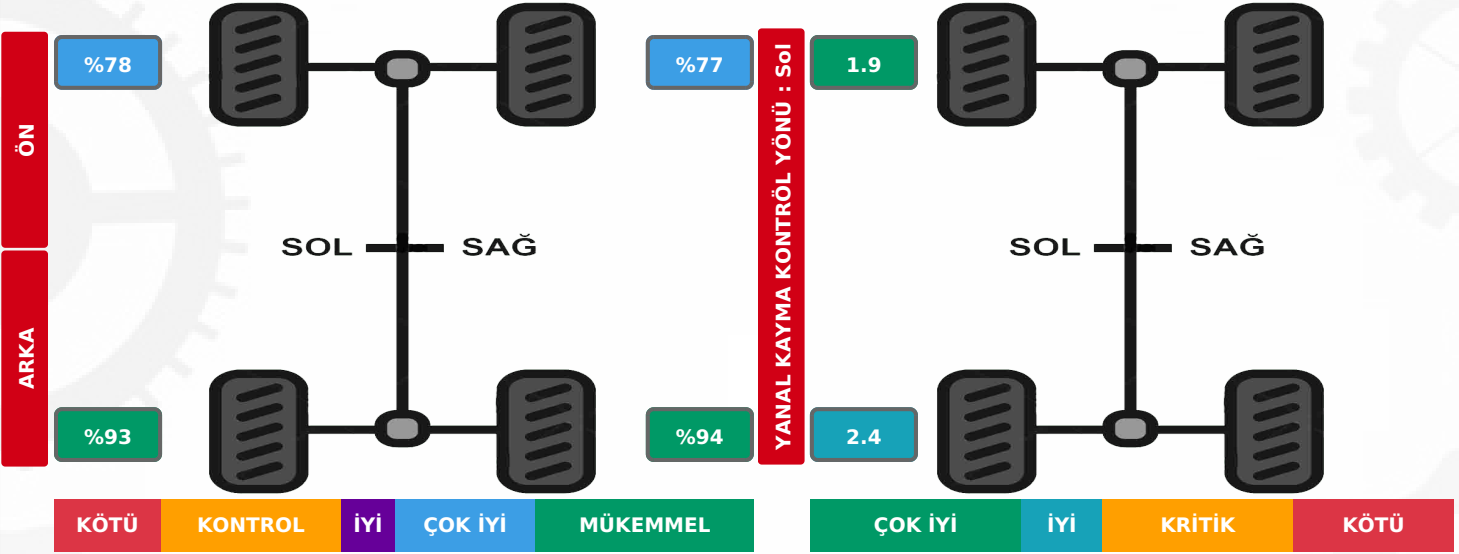
## YANAL KAYMA TEST SONUÇLARI

## SÜSPANSİYON TEST SONUÇLARI
