# DYNOPLUS - İZMİR YOLU ŞB

Alıcı: OTOPOİNT MOTORLU ARAÇLAR.. Araç: 34DDD648 - VF1RFB00465864156 - RENAULT Megane 2020 Otomatik Dizel - Kilometre : 178193

## KAPORTA VE BOYA KONTROLÜ

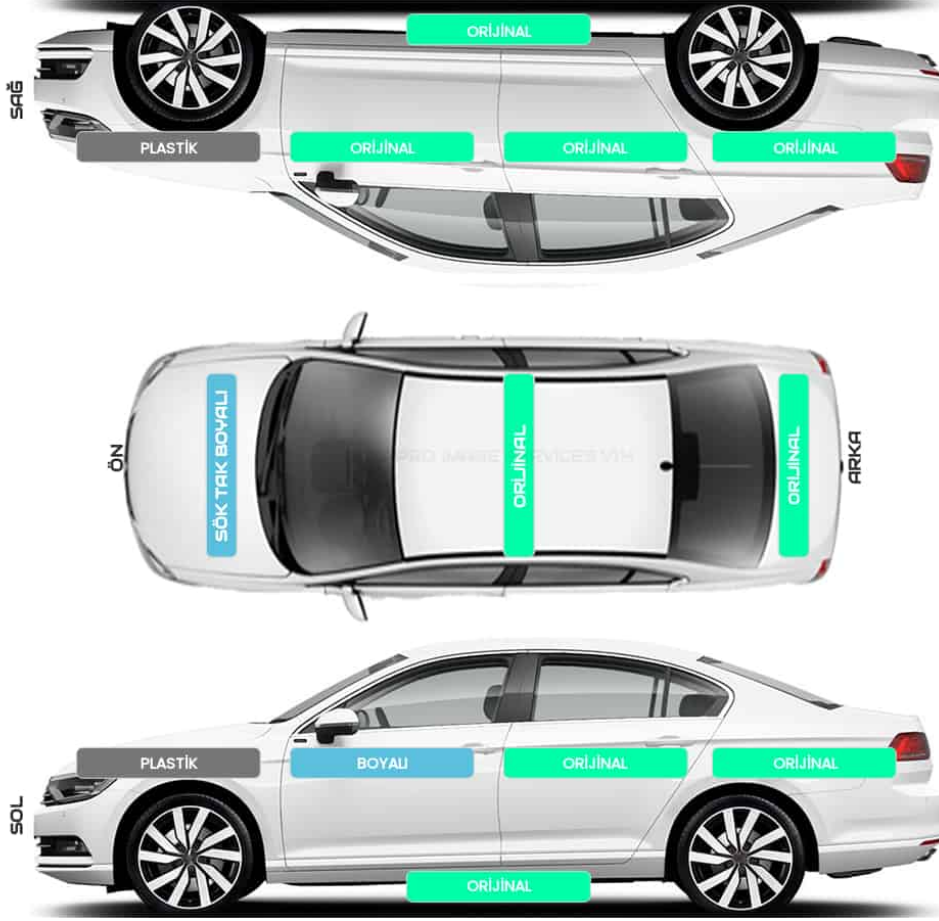
- O ORJİNAL
- B BOYALI
- IDB İÇ DIŞ BOYALI
- STB SÖK TAK BOYALI
- LB LOKAL BOYALI
- D DEĞİŞMİŞ
- ÇD ÇIKMA DEĞİŞMİŞ
- KSD KAPI SAÇI DEĞİŞMİŞ
- P PLASTİK
- K KAPLAMA
- C CAM
- PY PARÇA YOKTUR
- KS KASA
- ST SÖK TAK AYAR
- YB YARIM BOYALI
- İNB İNCE BOYALI

ARACIN MUHTELİF YERLERİNDE MİNİMAL DÜZEYDE EZİK VE ÇİZİKLER MEVCUT  
PLASTİK ÖN PANEL DEĞİŞMİŞ  
SAĞ SOL ÖN FARLAR DEĞİŞMİŞ

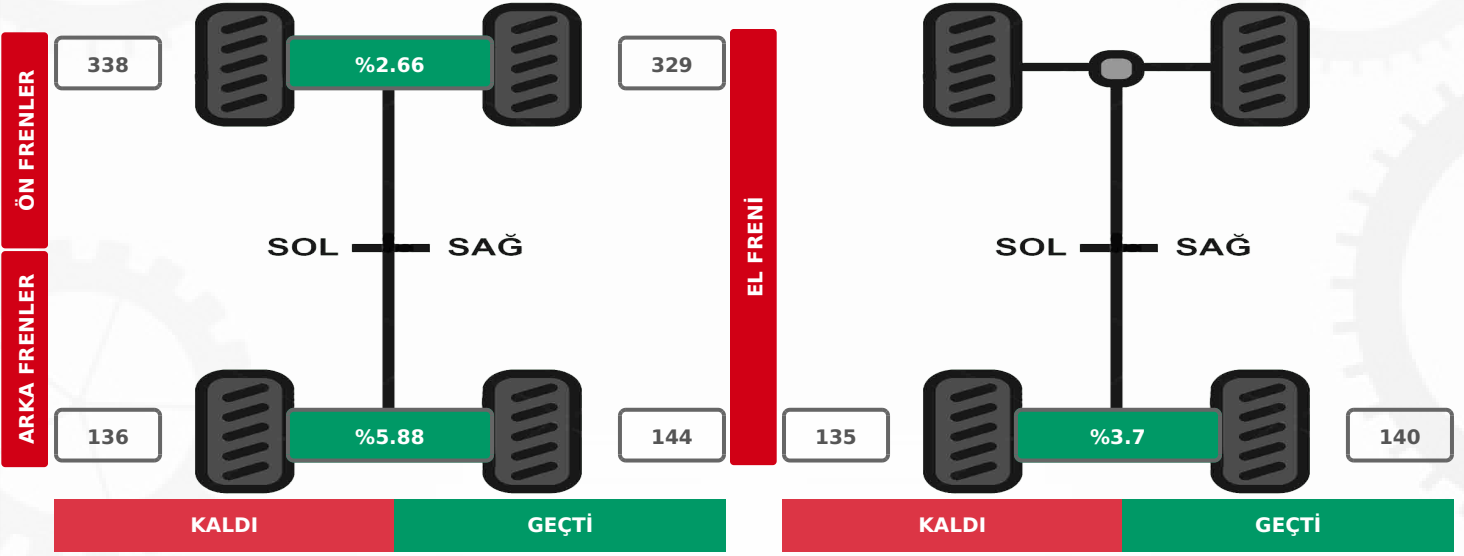
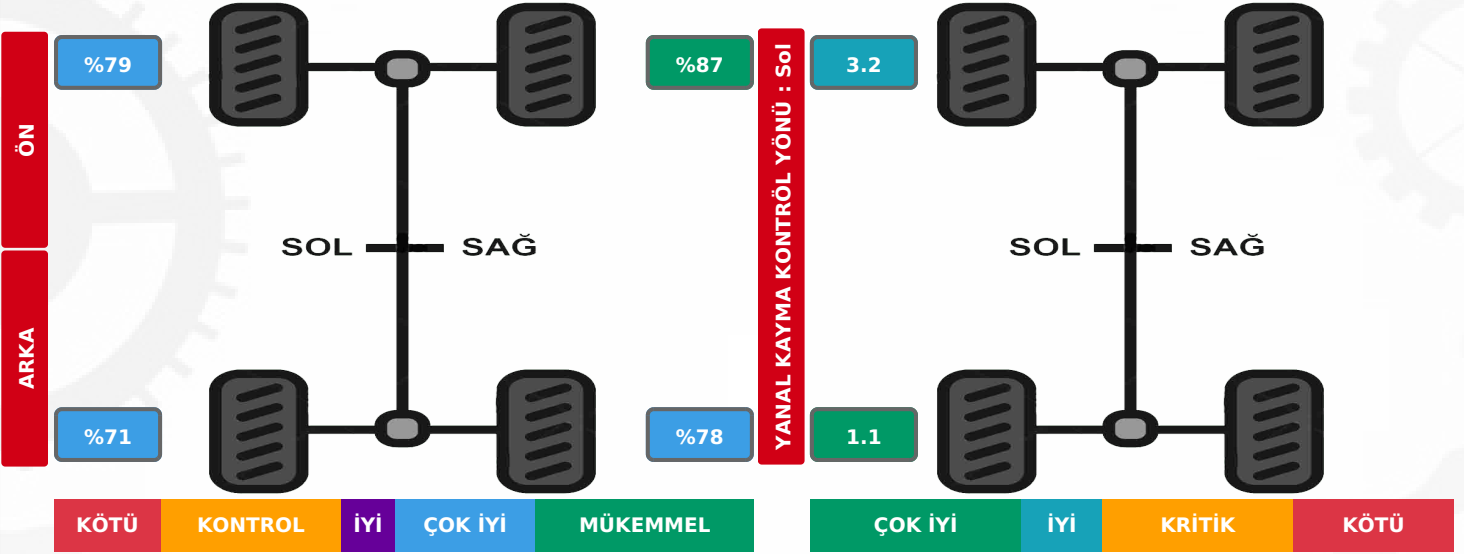
## FREN SÜSPANSİYON VE YANAL KAYMA

## SÜSPANSİYON TEST SONUÇLARI

## YANAL KAYMA TEST SONUÇLARI
