EKSPERTİZ NO 20261005111844

PLAKA : 34PIL657  
MARKA : RENAULT  
MODEL : CLIO  
ÜRETİM YILI : 2025  
ŞASE NO : VF1RJA00976316724  
MOTOR HACMI : 999 cc  
MOTOR GÜCÜ : 90 hp  
VİTES TÜRÜ : Otomatik  
YAKIT TÜRÜ : Benzin  
ARAÇ RENGİ : MAVİ  
GİRİŞ KİLOMETRE : 31.123  
ÇIKIŞ KİLOMETRE : 31.123  
GİRİŞ TARİHİ : 05.10.2026 11:18  
ÇIKIŞ TARİHİ : 05.10.2026 12:35

### OTOPOINT MOTORLU ARAÇLAR FULL EKSPERTİZ İÇERİĞİ

OTOPOINT MOTORLU ARAÇLAR FULL  
EKSPERTİZ  
KAPORTA PAKETİ

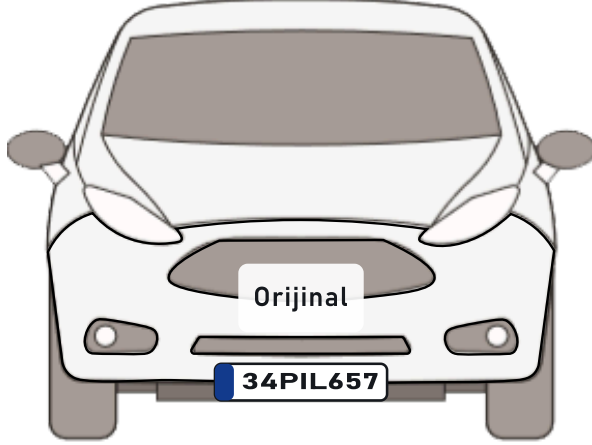
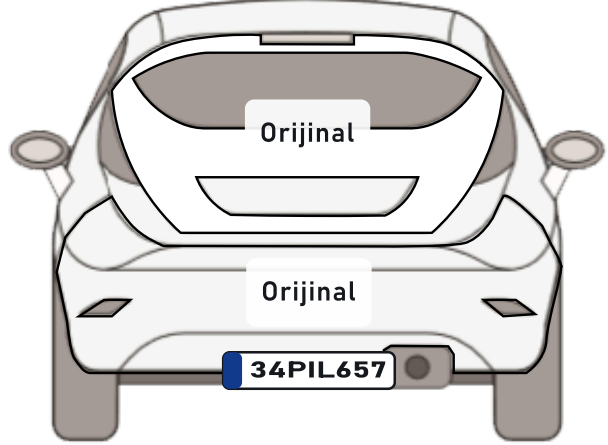
BOYA KAPORTA DIŞ KONTROLLER

BOYA KAPORTA KONTROLLERİ 2 SAYFADAN OLUŞMAKTADIR.

**KAPORTADA BOYA VEYA DEĞİŞEN PARÇA TESPİT EDİLMEDİ**
