## KAPORTA VE BOYA KONTROLÜ

# DYNOPLUS - İZMİR YOLU ŞB

Rapor id : SP187DDC908

Alıcı: OTOPOİNT MOTORLU ARAÇLAR.. Araç: 34FTP308 - VF1RFB00669807028 - RENAULT Megane 2022 Otomatik Dizel - Kilometre : 75958

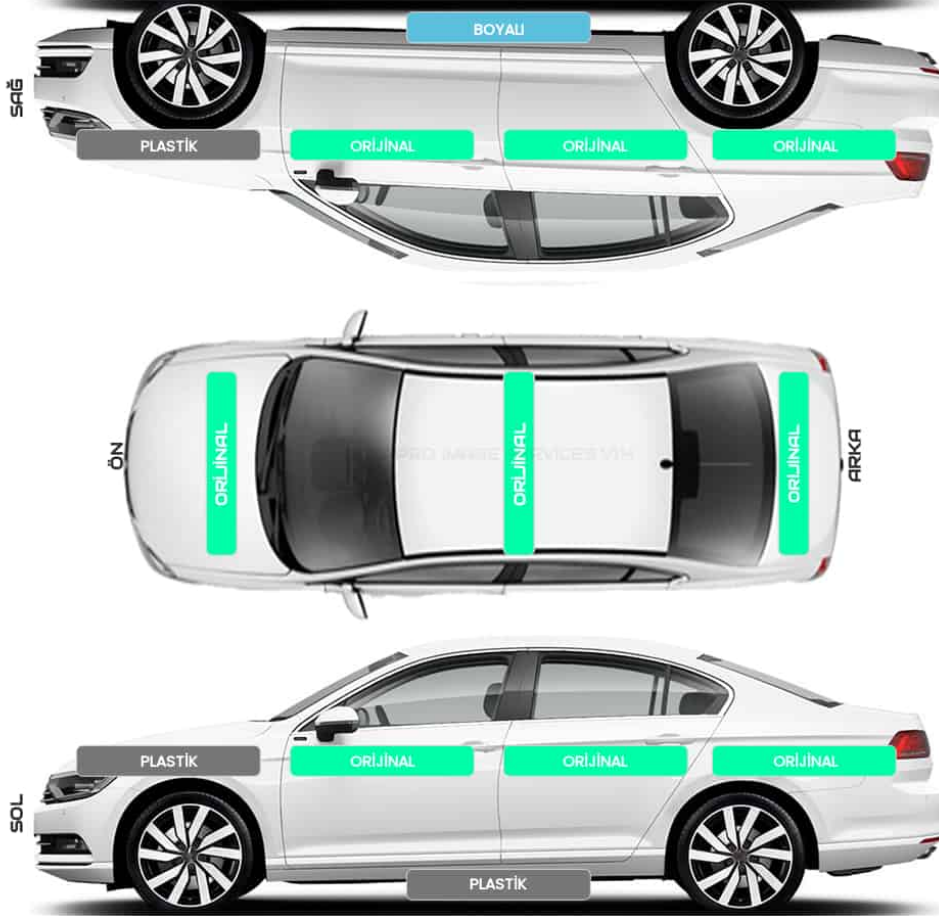
- O** ORJİNAL
- B** BOYALI
- İDB** İÇ DIŞ BOYALI
- STB** SÖK TAK BOYALI
- LB** LOKAL BOYALI
- D** DEĞİŞMİŞ
- ÇD** ÇIKMA DEĞİŞMİŞ
- KSD** KAPI SAÇI DEĞİŞMİŞ
- P** PLASTİK
- K** KAPLAMA
- C** CAM
- PY** PARÇA YOKTUR
- KS** KASA
- ST** SÖK TAK AYAR
- KP** KASA PARÇASI

<input checked="" type="checkbox"/>	Ön panel	<input checked="" type="checkbox"/>	Arka panel	
<input checked="" type="checkbox"/>	Sol ön şase	<input checked="" type="checkbox"/>	Sağ ön şase	
<input checked="" type="checkbox"/>	Sol ön podye	<input checked="" type="checkbox"/>	Sağ ön podye	
<input checked="" type="checkbox"/>	Sol ön tüfek (Üst podye) saç	<input checked="" type="checkbox"/>	Sağ ön tüfek (Üst podye) saç	
<input checked="" type="checkbox"/>	Sol ön direk	<input checked="" type="checkbox"/>	Sağ ön direk	
<input checked="" type="checkbox"/>	Sol orta direk	<input checked="" type="checkbox"/>	Sağ orta direk	
<input checked="" type="checkbox"/>	Sol üst direk	<input checked="" type="checkbox"/>	Sağ üst direk	
<input checked="" type="checkbox"/>	Sol arka şase	<input checked="" type="checkbox"/>	Sağ arka şase	
<input checked="" type="checkbox"/>	Alt taban	Sürtmeler var.	<input checked="" type="checkbox"/>	Havuz sacı

Araçta ezikler ve çizikler var.
