KAPORTA VE BOYA KONTROLÜ

Rapor id : SP981HGH553

Alıcı: OTOPOİNT MOTORLU ARAÇLAR.. Araç: 34FSS827 - VF1RFB00669611784 - RENAULT Megane 2022 Otomatik Dizel - Kilometre : 68710

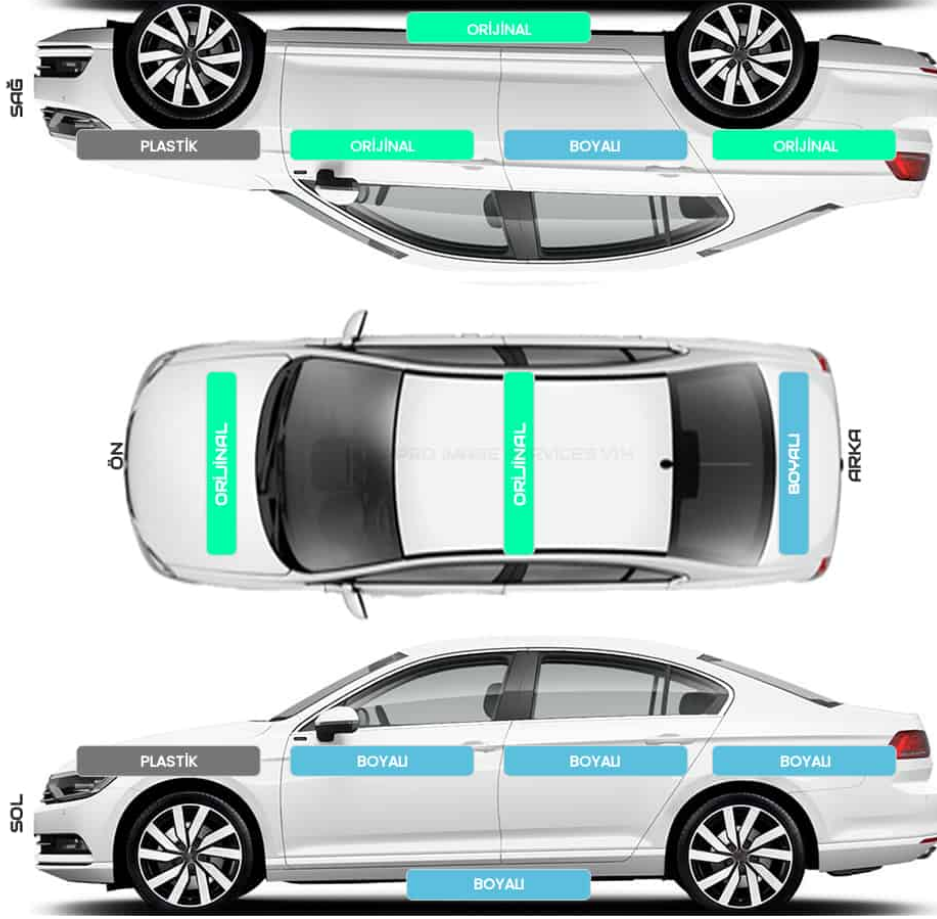
ARAÇIN MUHTELİF YERLERİNDE MİNİMAL DÜZEYDE EZİK VE ÇİZİKLER MEVCUT
SAĞ ÖN KAPININ ALT KISMINA HAFİF BOYA TOZU KAÇMIŞ
