KADE OTO EKSPERTİZ OTOMOTİV GIDA SANAYİ VE TİCARET  
ANONİM ŞİRKETİ  
ÜÇEVLER MAH. ERSAN SK. NO:12/A NİLÜFER/BURSA

Rapor no.: 20260805102620

Plaka : 34PPU887

### OTOPOINT MOTORLU ARAÇLAR FULL EKSPERTİZ İçeriği

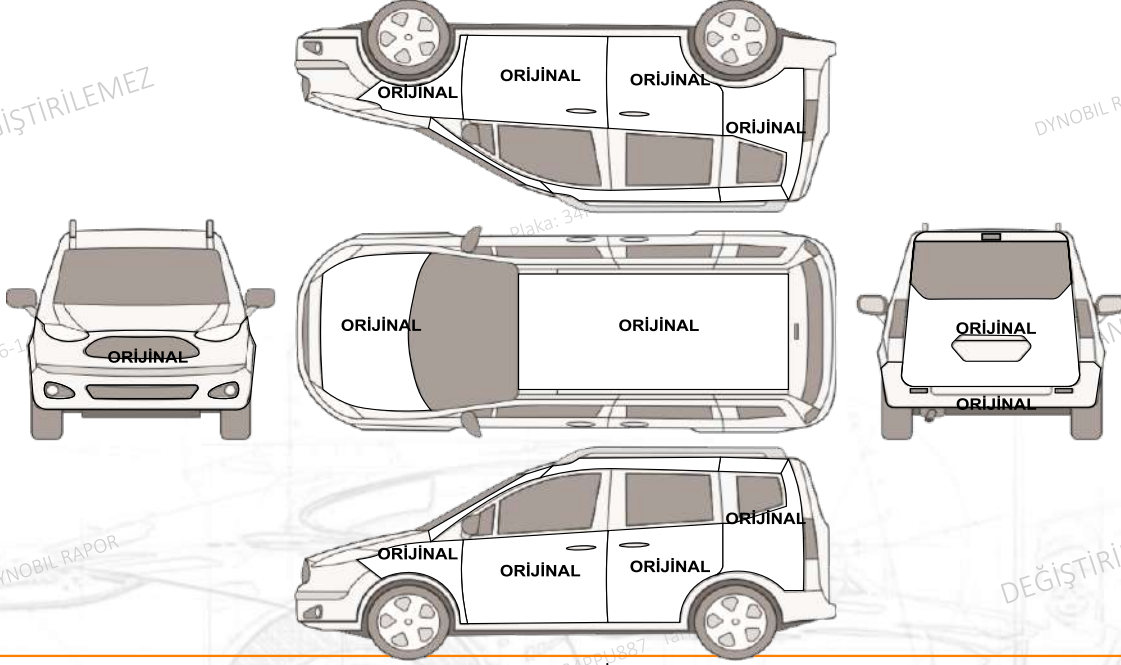
## KAPORTA EKSPERTİZ RAPORU

| Ön Panel | ORIJINAL | Bagaj Kapağı | ORIJINAL |
| Karasörde ezik ve çizikler | VAR | | |

LASTİKLER 2026 YAZLIK  
ARACIN MUHTELİF YERLERİNDE GÖÇÜK DÜZELTMELER MEVCUT
