# DYNOPLUS - İZMİR YOLU ŞB

Rapor id : SP116DAB883

Alıcı: OTOPOİNT MOTORLU ARAÇLAR.. Araç: 34MZL552 - WF02N1ER32SJ59266 - FORD Coruier 2024 Manuel Dizel - Kilometre : 16753

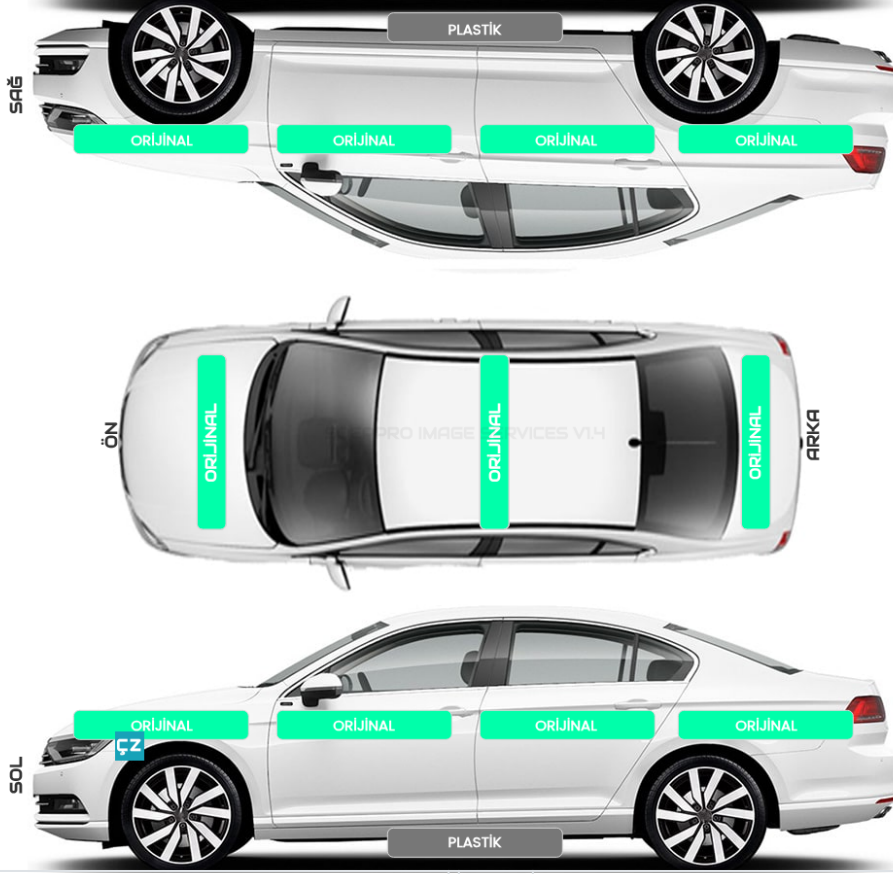
## KAPORTA VE BOYA KONTROLÜ

Aracın muhtelif yerlerinde minimal düzeyde ezik ve çizikler mevcut  
Sol ön çamurlukta belirgin Çizik var
