Sayfa : 1 / 15
EKSPERTİZ BİLGİLENDİRME SAYFASI

- NM0YXTTGYPL59455 şasi numaralı araca ait ekspertiz raporudur.
- Rapor bilgilendirme sayfası dahil olmak üzere toplam 15 sayfadan oluşmaktadır. Orijinalliğini tüm sayfalarda bulunan karekodları okutarak sorgulayabilirsiniz.
- İşbu rapor Bursa Net Ekspertiz Otomotiv Servis Hizm. San.ve Tic. Ltd. Şti Alâeddin bey Mah. Ay Fatma Cad Mese-5 İş Merkezi C Blok No: 5 C/B, 16120 Nilüfer/Bursa VD:ÇEKİRGE VN:1911231291 TEL:05013410020
- 0224 441 00 20 tarafından düzenlenmiştir.

İşlem Tarihi: 23.08.2024 | 08:46:27 - 08:50:30 Şasi No: NM0YXXTTGYPL59455
Marka : FORD Model: TRANSİT CUSTOM / 2023

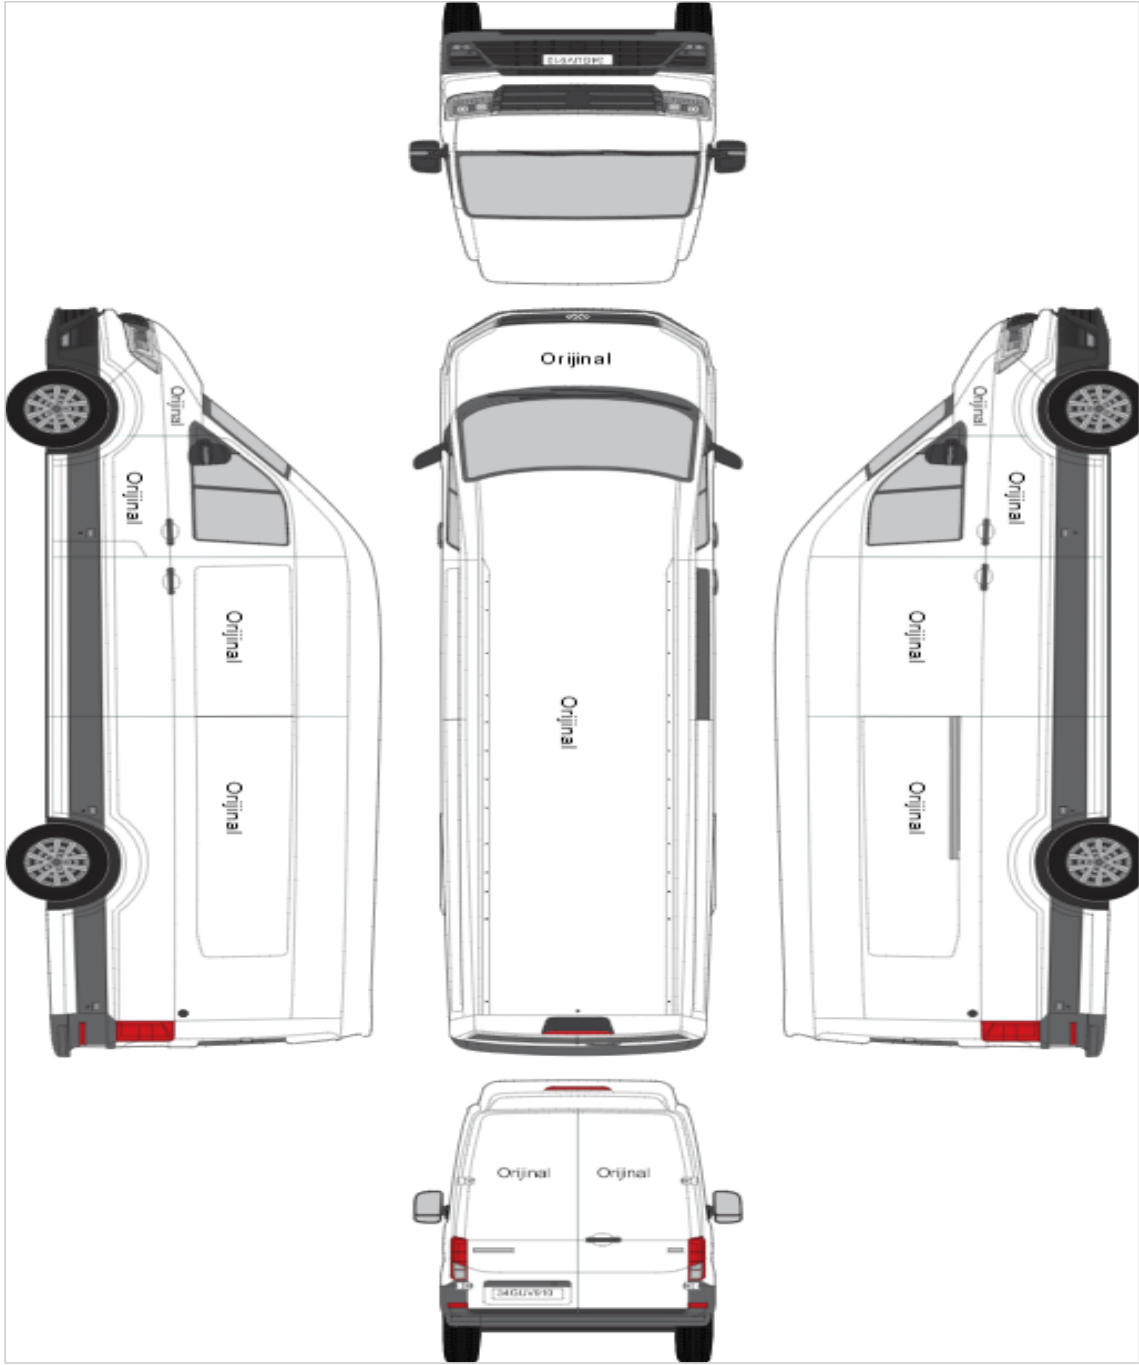
BOYA KAPORTA DIŞ KONTROLLER

BOYALI	DEĞİŞEN	LOKAL BOYALI	ORİJİNAL	BOYALI İŞLEMLİ	DOLU GÖÇÜĞÜ	HASARLI	EZİK GÖÇÜK	SÖKÜLÜP TAKILMIŞ

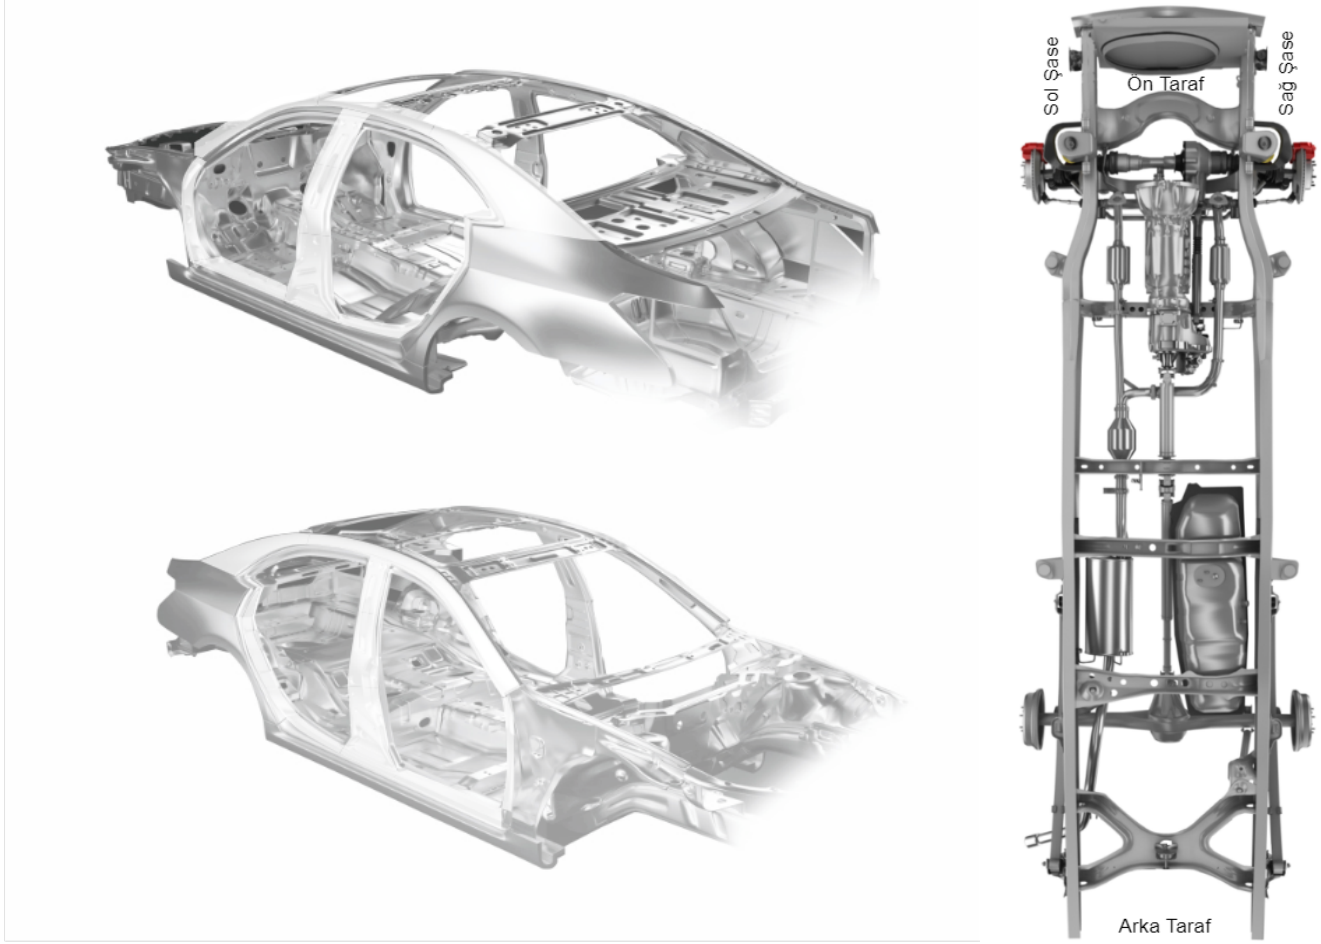
ARAÇ DİREK & ŞASI KONTROLLERİ

Sol Orta Direk	Orijinal	Sol Ön Cam Direği	Orijinal
Sol Arka Üst Direk	Orijinal	Sol Ön Basamak	Orijinal
Sol Arka Basamak	Orijinal	Sol Ön Kapı İç Direk	Orijinal
Sol Çamurluk Kilit Karşılığı	Orijinal	Sol Üst Direk	Orijinal
Sağ Orta Direk	Orijinal	Sağ Ön Cam Direği	Orijinal
Sağ Arka Üst Direk	Orijinal	Sağ Ön Basamak	Orijinal
Sağ Arka Basamak	Orijinal	Sağ Ön Kapı İç Direk	Orijinal
Sağ Çamurluk Kilit Karşılığı	Orijinal	Sağ Üst Direk	Orijinal

Sol Şasi	
Sağ Şasi

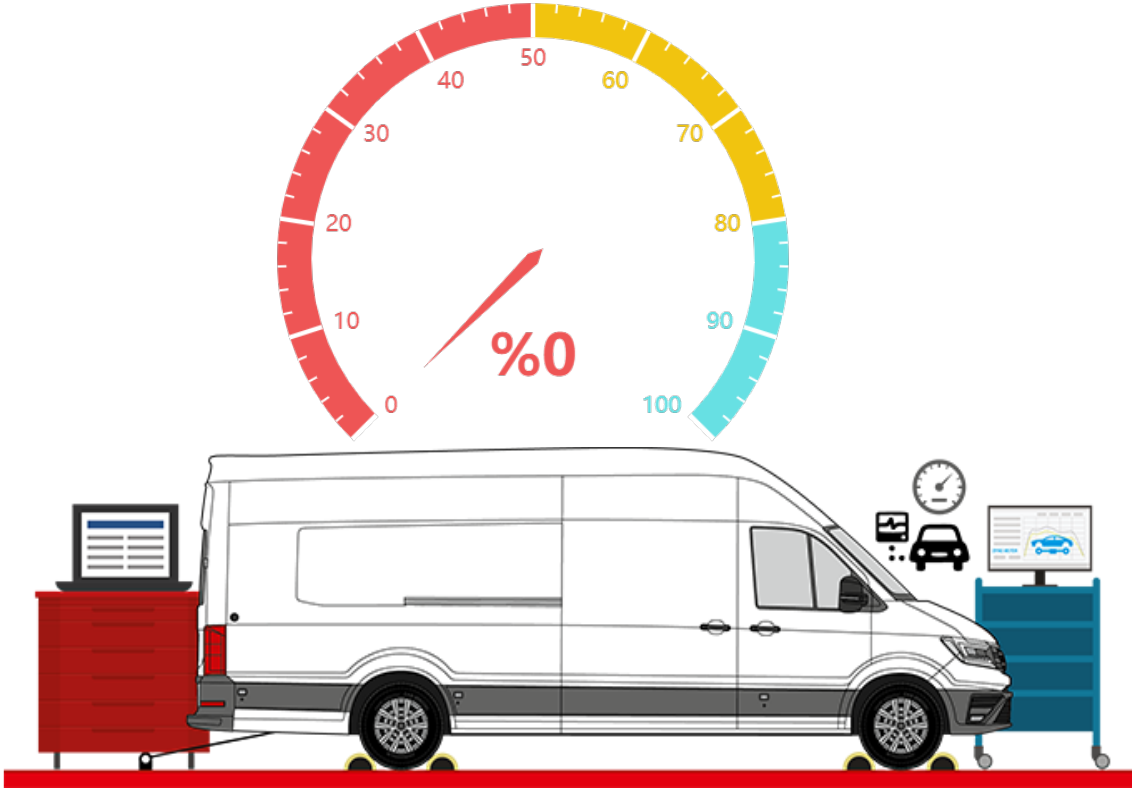
DYNO MOTOR PERFORMANS TEST SONUCU

Aracın Motor Gücü (KW)	78 KW - 105 BG
Ölçülen Motor Gücü (KW)	0 KW - 0 BG
Üretilen Anlık Performans (%)	% 0

MÜŞTERİ BİLGİSİ DÂHİLİNDE DYNO TEST YAPILMAMIŞTIR. YOL TESTİ YAPILDI.

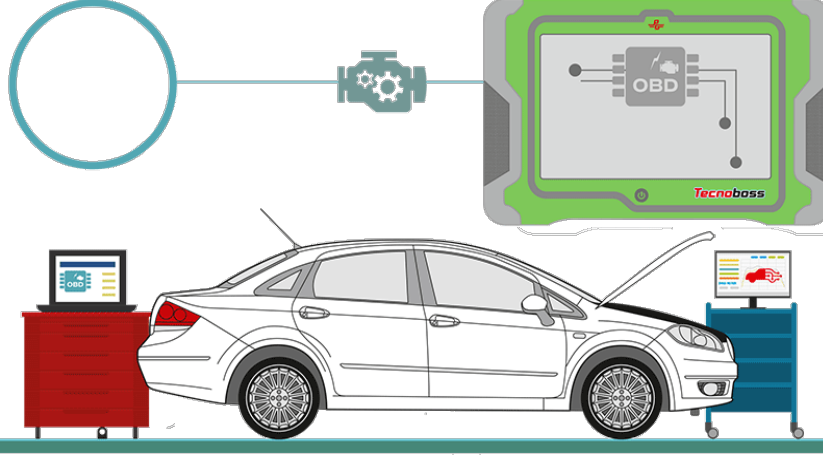
OBD ELEKTRONİK KONTROL SONUCU

95. Dijital Klima Elektroniği Ecu/Obd Arıza Kaydı	! Var
96. Motor Elektroniği Ecu/Obd Arıza Kaydı	Yok
97. Hava Yastığı Elektroniği Ecu/Obd Arıza Kaydı	Yok
98. ABS/ESP/ESR Fren Elektroniği Ecu/Obd Arıza Kaydı	Yok
99. Otomatik Şanzıman Elektroniği Ecu/Obd Arıza Kaydı	Manuel Şanzıman
100. Akü	İyi
101. Radyo	Çalışıyor
102. Park Sensörü	Sağlam
103. Multi Medya	Çalışıyor
104. Direksiyon Kumanda Elektroniği	Çalışıyor
105. Klima Kontrol Paneli Elektronikleri	Manuel
106. Gösterge Panel Elektronikleri	Çalışıyor
107. Yol Bilgisayarı	Çalışıyor
108. Kameralar	Yok
109. Beyin Aktif Ve Pasif Arıza İncelemesi Ve Raporlaması	Yok
