# DYNOPLUS - İZMİR YOLU ŞB

Alıcı: OTOPOİNT MOTORLU ARAÇLAR.. Araç: 34MDF319 - VF1RFB00973317428 - RENAULT Megane Otomatik Dizel - Kilometre : 17404

## KAPORTA VE BOYA KONTROLÜ

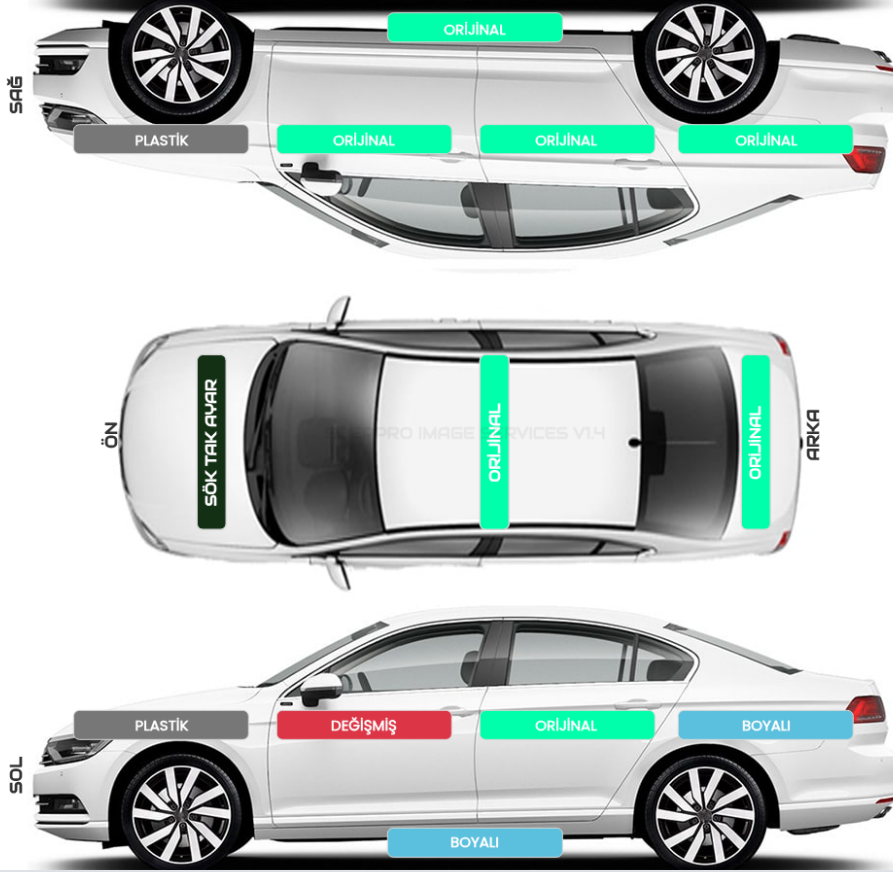
Aracın muhtelif yerlerinde minimal düzeyde ezik ve çizikler mevcut
