# DYNOPLUS - İZMİR YOLU ŞB

Rapor tarihi : 2025-09-18 10:55:00

Rapor id : SP595EDE954

Alıcı: OTOPOİNT MOTORLU ARAÇLAR.. Araç: 34KLB549 - WF02N1ER82RA24987 - FORD Courier 2024 Manuel Dizel - Kilometre : 9509

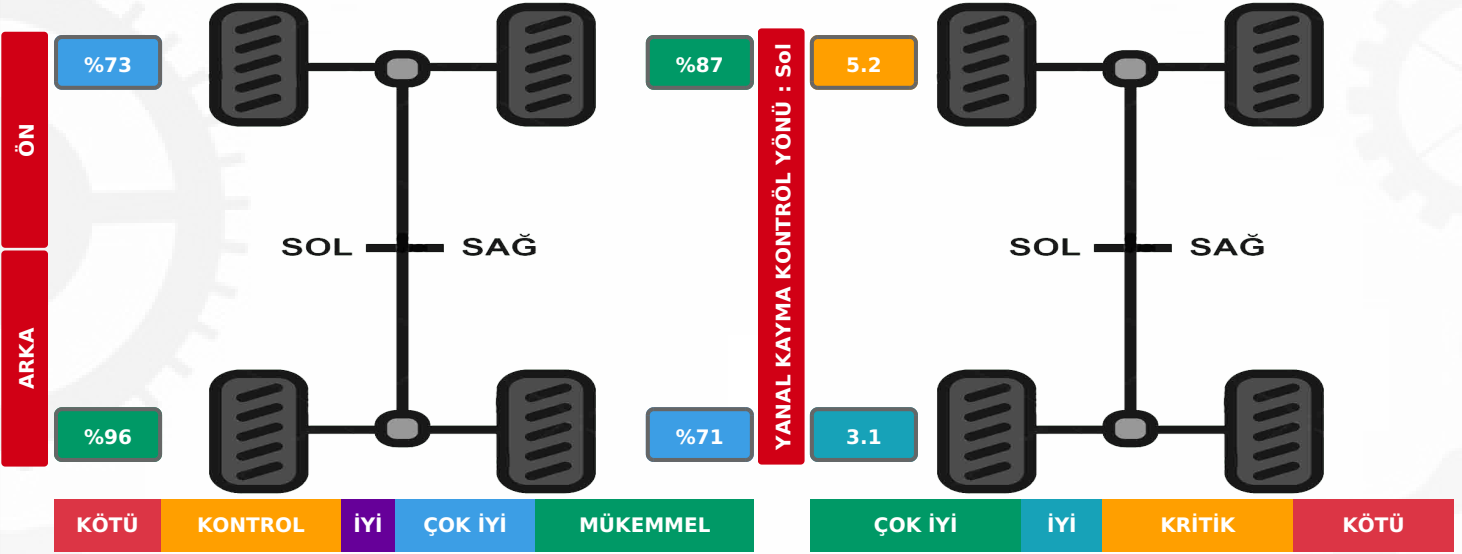
## YANAL KAYMA TEST SONUÇLARI

## SÜSPANSİYON TEST SONUÇLARI
