# DYNOPLUS - İZMİR YOLU ŞB

Rapor tarihi : 2025-04-23 17:36:00  
Rapor id : SP979BCE357

Alıcı: OTOPOİNT MOTORLU ARAÇLAR.. Araç: 34DDD701 - VF1RFB00465864951 - RENAULT Megane 2020 Otomatik Dizel - Kilometre : 200947

## KAPORTA VE BOYA KONTROLÜ

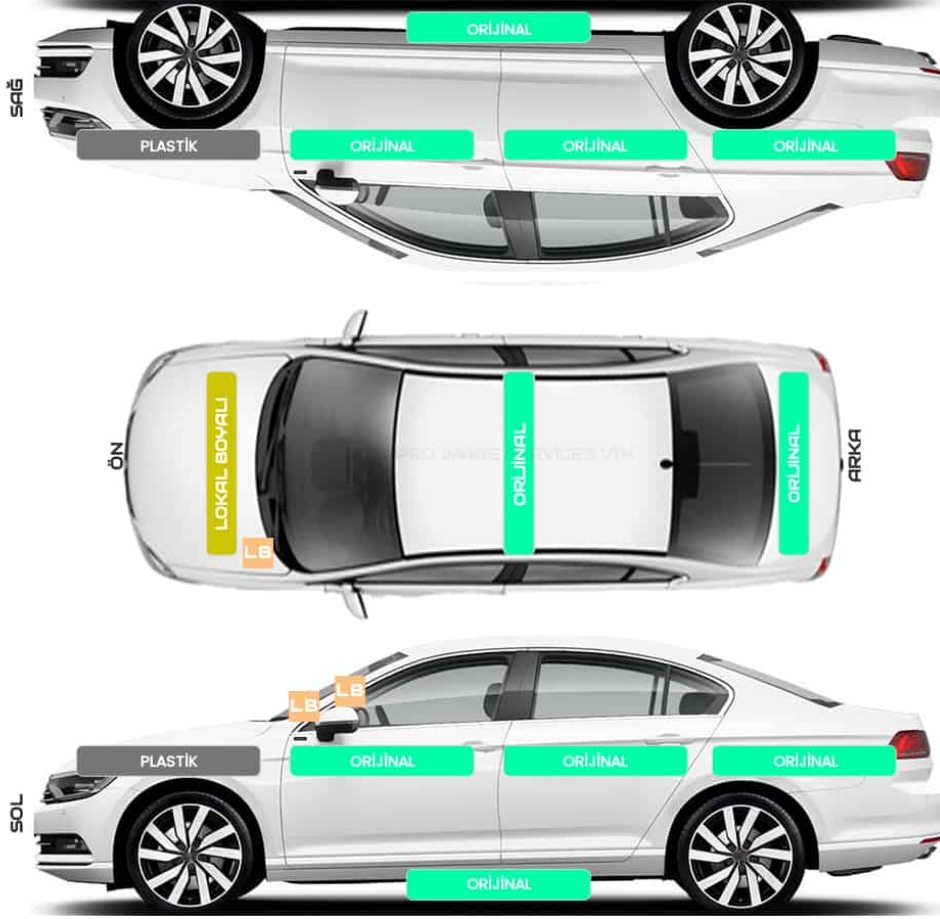
LB= Lokal boyalı bölge

- Sol dış ön cam direği lokal boyalı
- Sağ sol arka Çamurluk ağızlarında boyasız göçük düzeltmeler mevcut
- Aracın muhtelif yerlerinde minimal düzeyde ezik ve çizikler mevcut
