# DYNOPLUS - İZMİR YOLU ŞB

Rapor tarihi : 2025-05-02 14:42:03

Rapor id : SP544FGB355

Alıcı: OTOPOİNT MOTORLU ARAÇLAR.. Araç: 34MKD356 - VF1RFB00573638723 - RENAULT Megne 2024 Otomatik Benzin - Kilometre : 6021

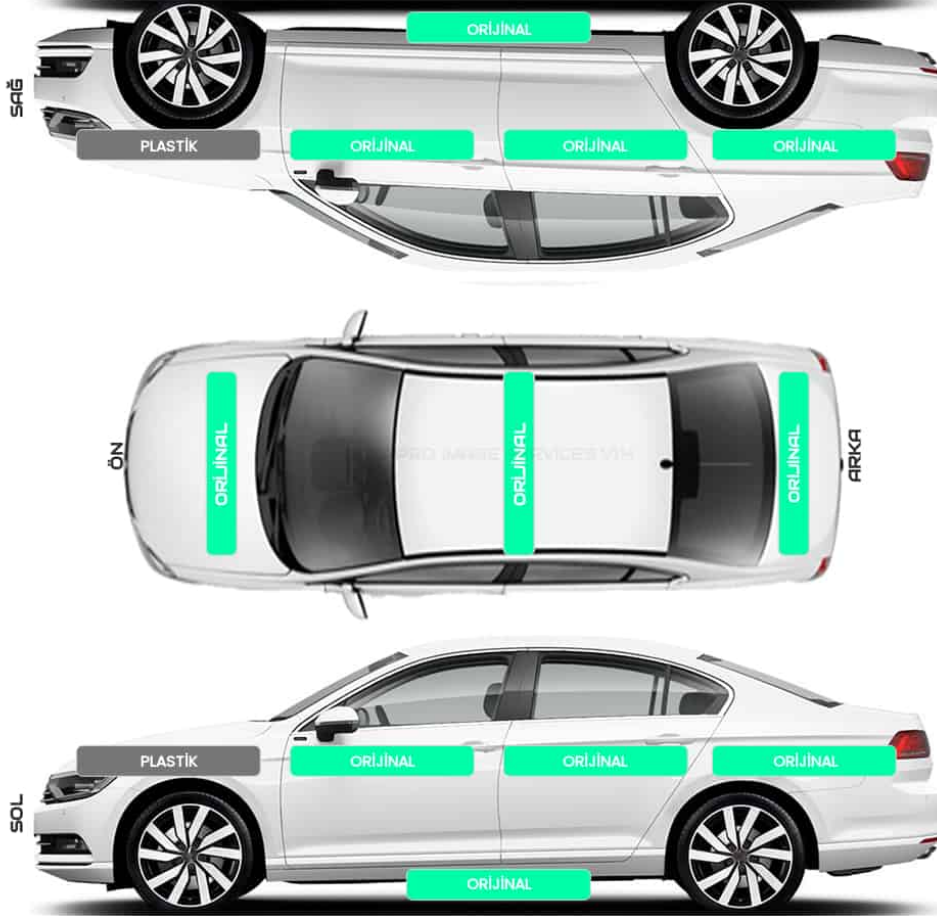
## KAPORTA VE BOYA KONTROLÜ

ÖN KAPUTUN (SAĞ VİDASINDA) AYAR İŞÇİLİĞİ MEVCUT
