Sayfa : 1 / 18  
EKSPERTİZ BİLGİLENDİRME SAYFASI

- NMOMXXTACMPE29767 şasi numaralı araca ait ekspertiz raporudur.
- Rapor bilgilendirme sayfası dahil olmak üzere toplam 18 sayfadan oluşmaktadır. Orijinalliğini tüm sayfalarda bulunan karekodları okutarak sorgulayabilirsiniz.
- İşbu rapor Bursa Net Ekspertiz Otomotiv Servis Hizm. San.ve Tic. Ltd. Şti Alâeddin bey Mah. Ay Fatma Cad Mese-5 İş Merkezi C Blok No: 5 C/B, 16120 Nilüfer/Bursa VD:ÇEKİRGE VN:1911231291 TEL:05013410020
- 0224 441 00 20 tarafından düzenlenmiştir.

İşlem Tarihi:	10.06.2024   09:57:28 - 12:40:00	Şasi No:	NM0MXXTACMPE29767
Marka :	FORD	Model	TOURNEO COURIER KOMBI 1.5 TDCI 100 SCR DELUXE / 2023

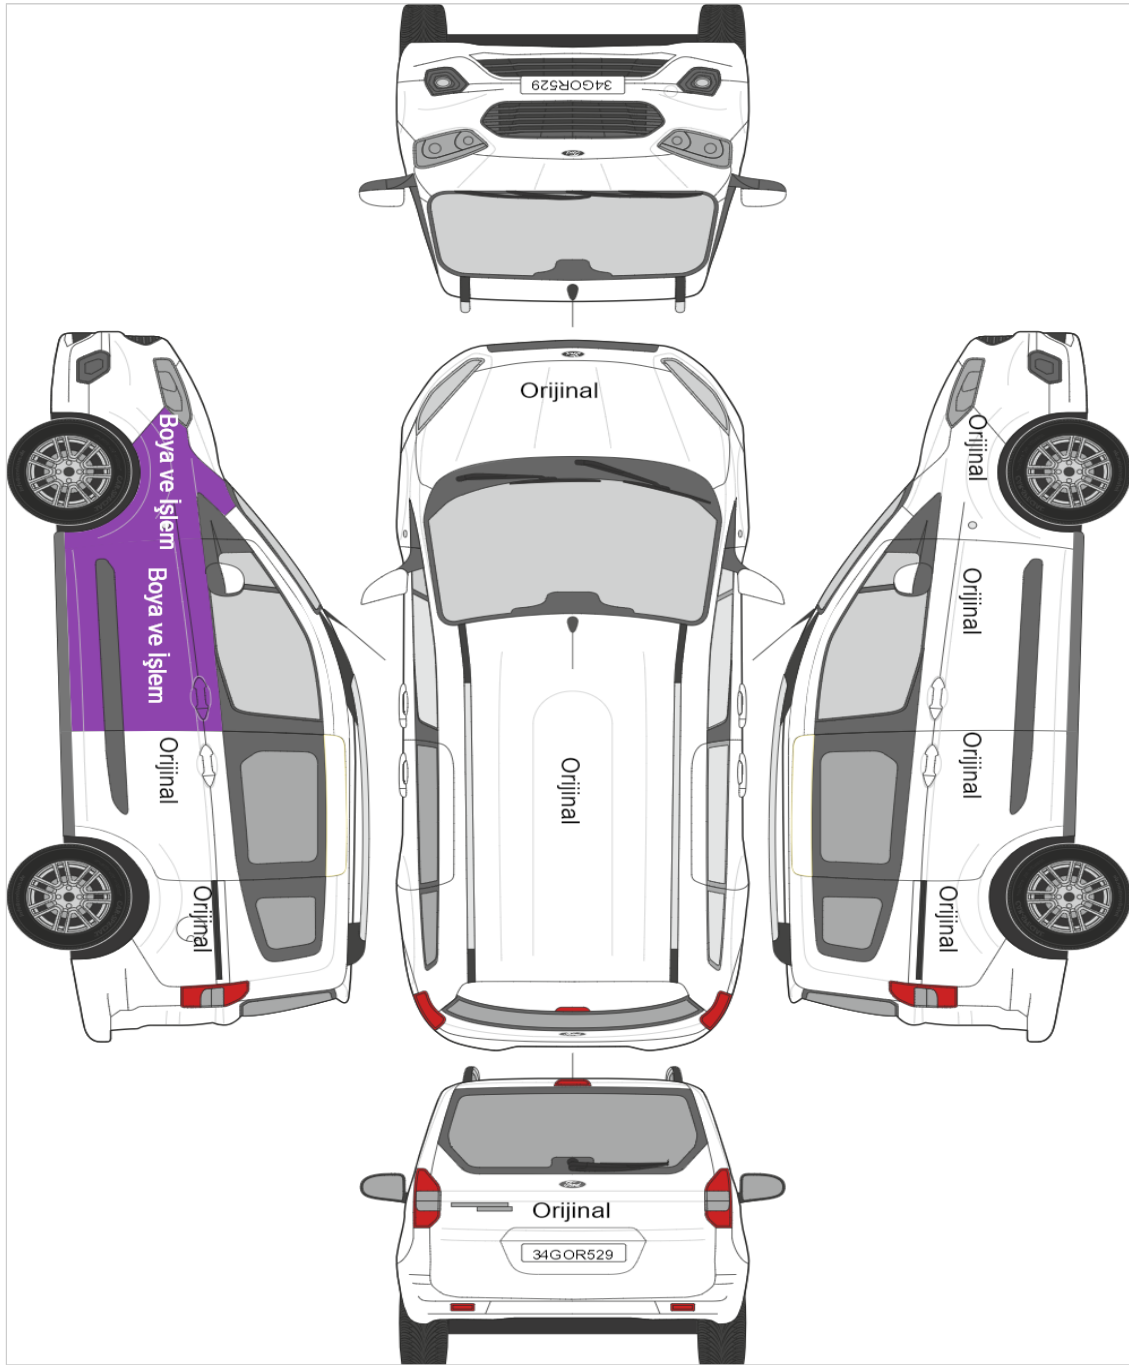
BOYA KAPORTA DIŞ KONTROLLER

BOYALI	DEĞİŞEN	LOKAL BOYALI	ORİJİNAL	BOYALI İŞLEMLİ	DOLU GÖÇÜĞÜ	HASARLI	EZİK GÖÇÜK	SÖKÜLÜP TAKILMIŞ
--------	---------	--------------	----------	----------------	-------------	---------	------------	------------------

BOYA KAPORTA KONTROLLERİ 2 SAYFADAN OLUŞMAKTADIR

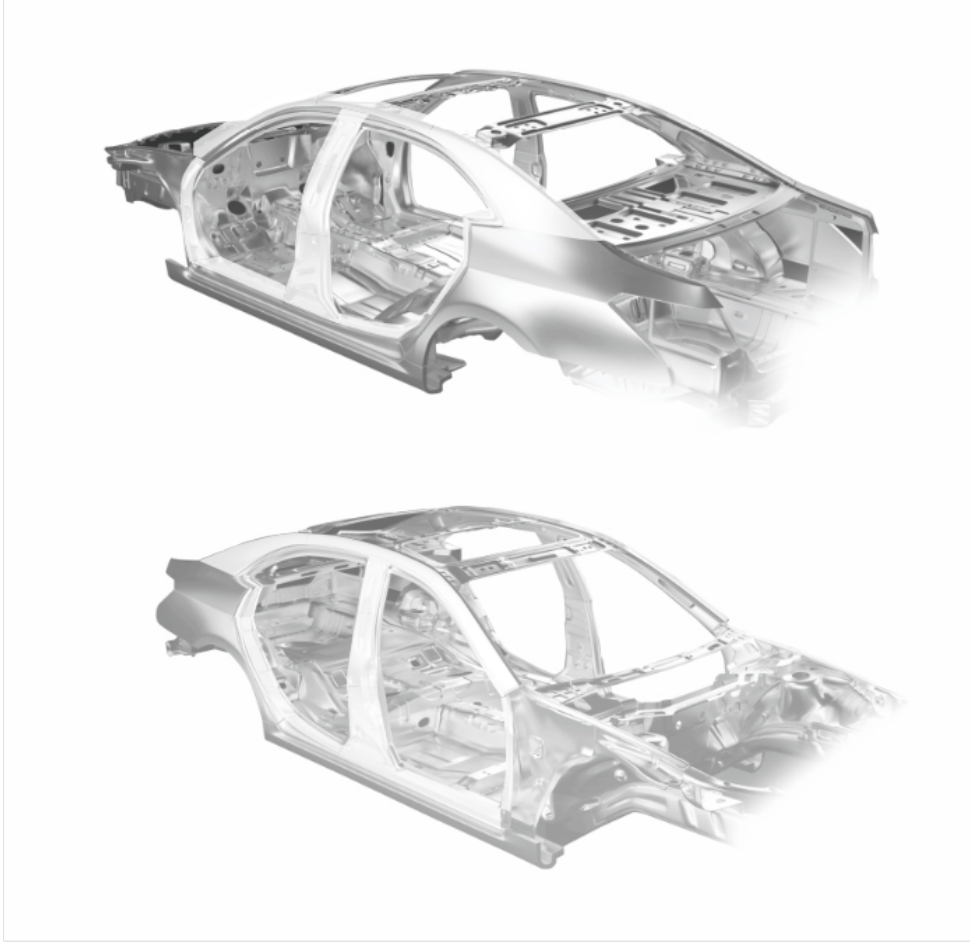
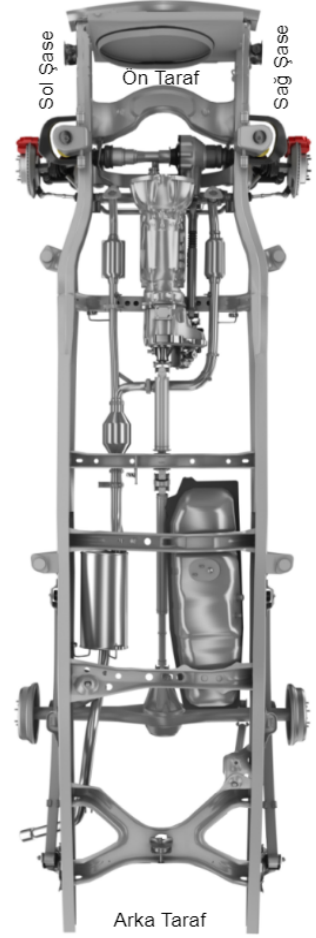
#### ARAÇ DİREK & ŞASİ KONTROLLERİ

Sol Orta Direk	Orijinal	Sol Ön Cam Direği	Orijinal
Sol Arka Üst Direk	Orijinal	Sol Ön Basamak	Orijinal
Sol Arka Basamak	Orijinal	Sol Ön Kapı İç Direk	Orijinal
Sol Çamurluk Kilit Karşılığı	Orijinal	Sol Üst Direk	Orijinal
Sağ Orta Direk	Orijinal	Sağ Ön Cam Direği	Orijinal
Sağ Arka Üst Direk	Orijinal	Sağ Ön Basamak	Orijinal
Sağ Arka Basamak	Orijinal	Sağ Ön Kapı İç Direk	Orijinal
Sağ Çamurluk Kilit Karşılığı	Orijinal	Sağ Üst Direk	Orijinal

Sol Şasi	
Sağ Şasi
